COMUNE DI CODROIPO

Piano Attuativo Comunale del Centro Storico Primario di Passariano e del complesso monumentale di Villa Manin

Relazione Analisi del territorio agrario Allegato n. 2

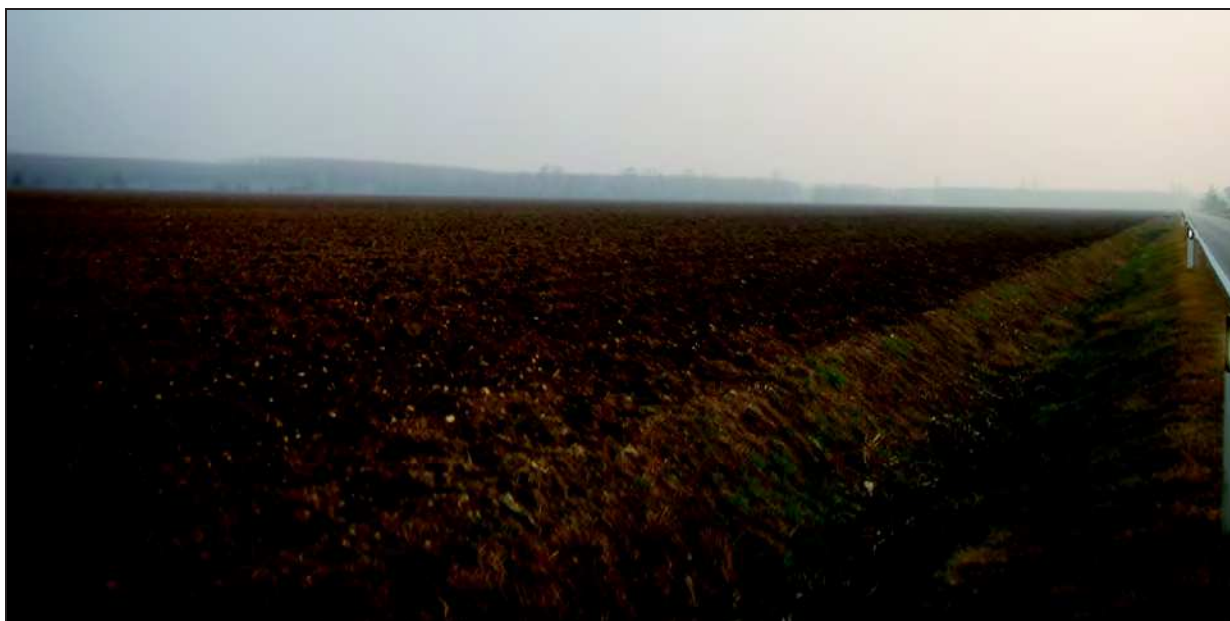
Esempio di paesaggio rurale in Comune di Codroipo Fraz. Passariano (gennaio 2016)

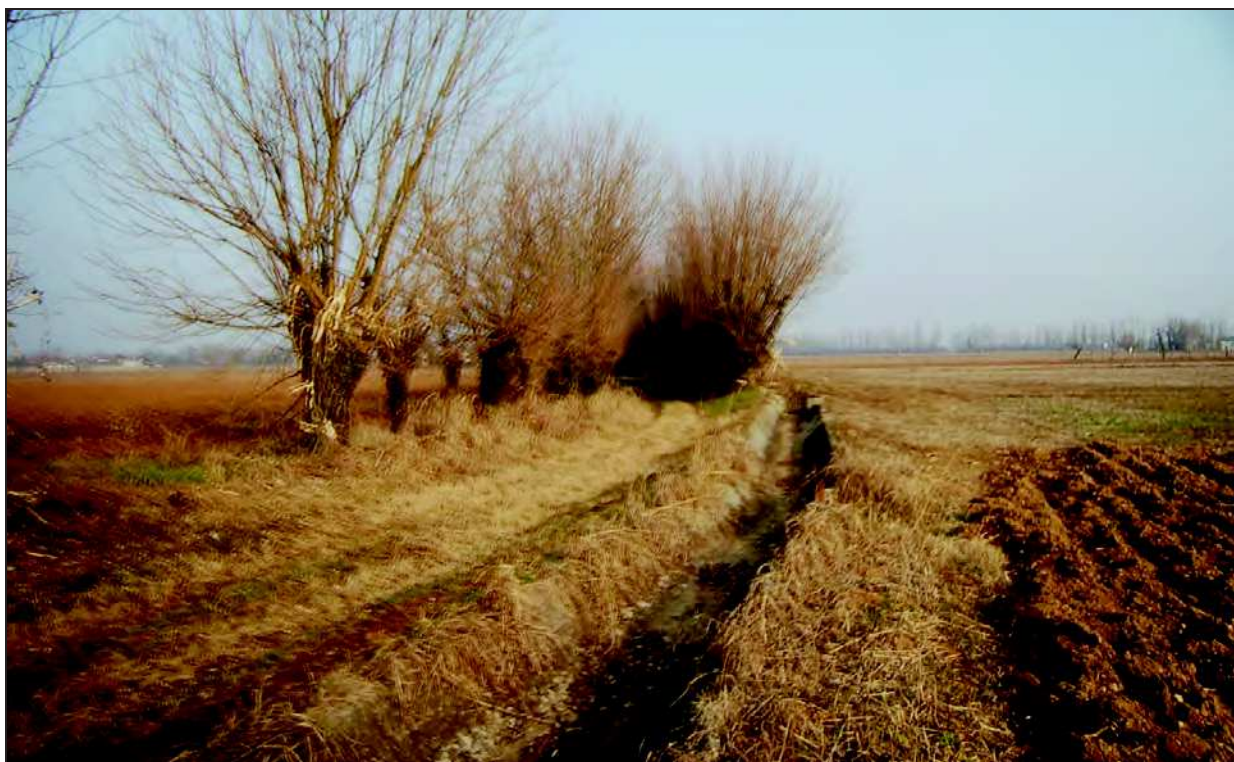
Canaletta adacquatrice ancora presente nell'ambito

Anche la distribuzione dei flussi idrici ha subito una profonda modifica passando dalle linee adacquatrici in canalette che contornavano le particelle agricole e determinavano l'irrigazione a scorrimento superficiale, a sistemi ad aspersione fissi o semoventi con condotte interrato dislocate lungo le carrarecce.

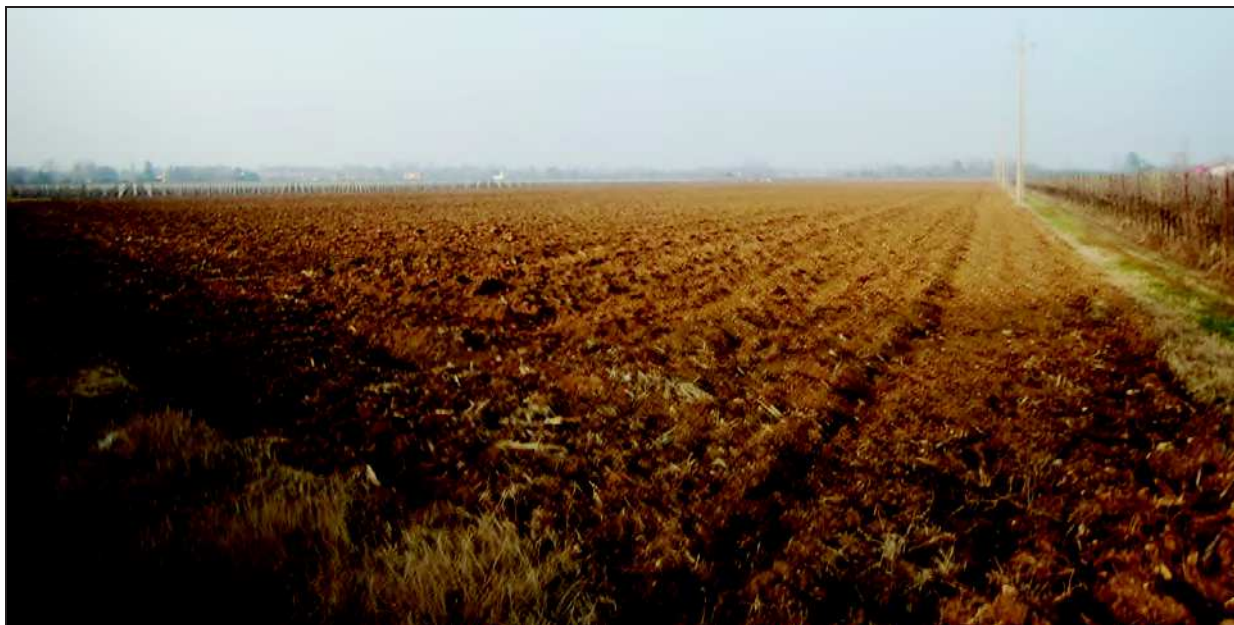
Esempio di appezzamenti presenti in Comune di Codroipo Fraz. Passariano (gennaio 2016)

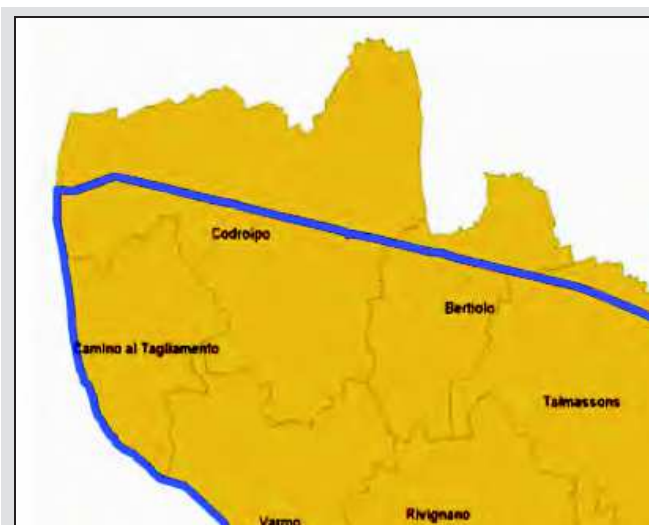
Superficie espressa in ettari di seminativi/arativi per ogni Km quadrato nei Comuni del Consorzio di bonifica Bassa Friulana nel 2007

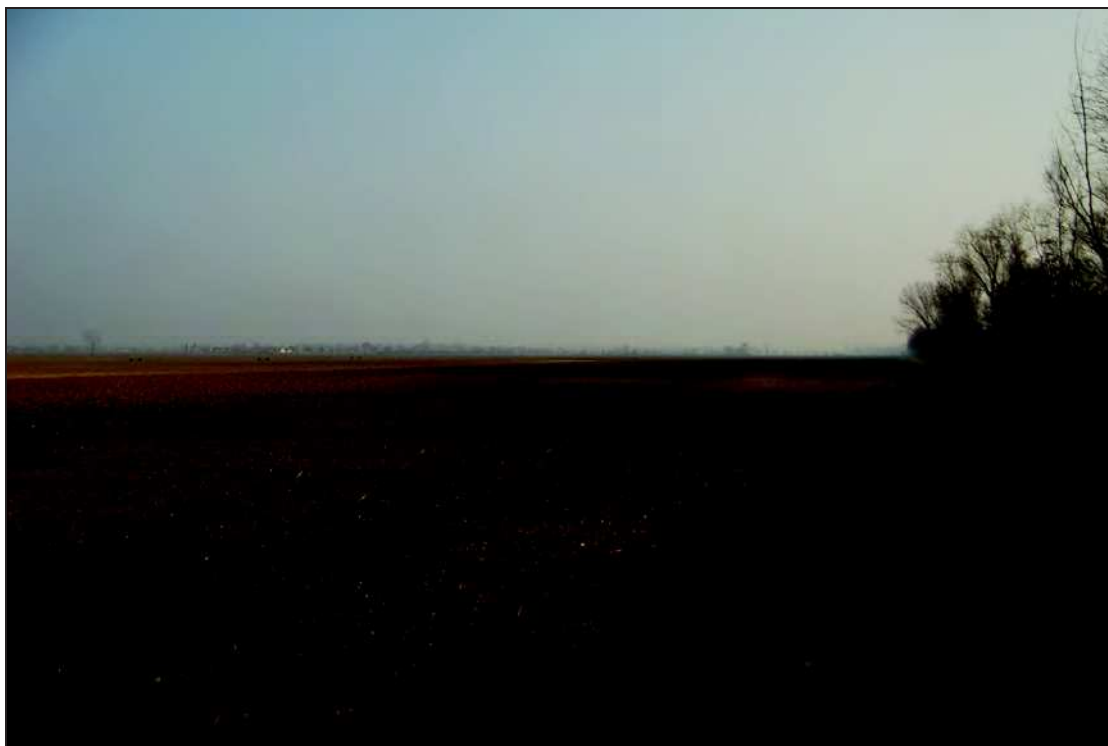
Coltivazioni a seminativo all'interno dell'ambito comunale poste a margine del corso del F. Corno "

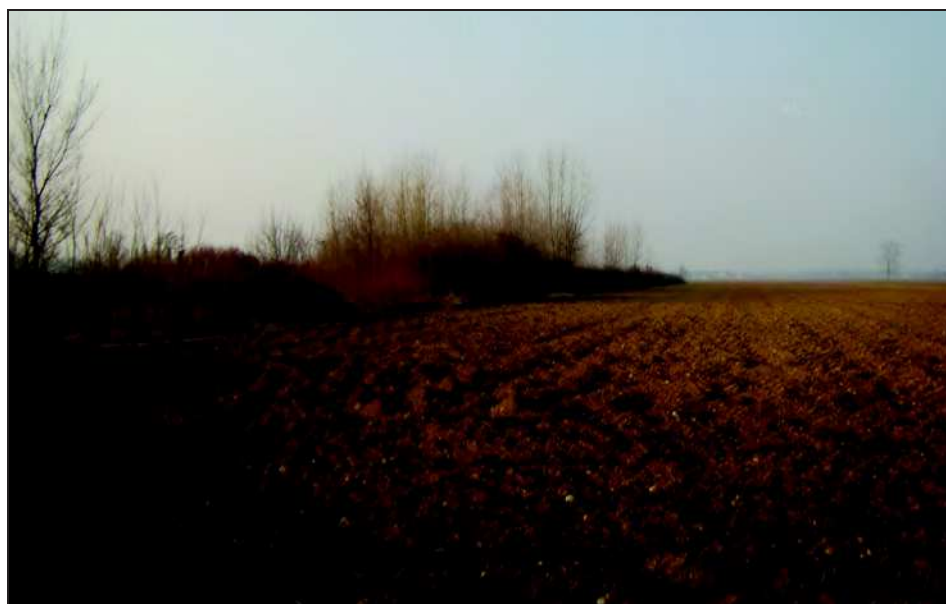
Area in via di rinaturalizzazione ai margini dei coltivi

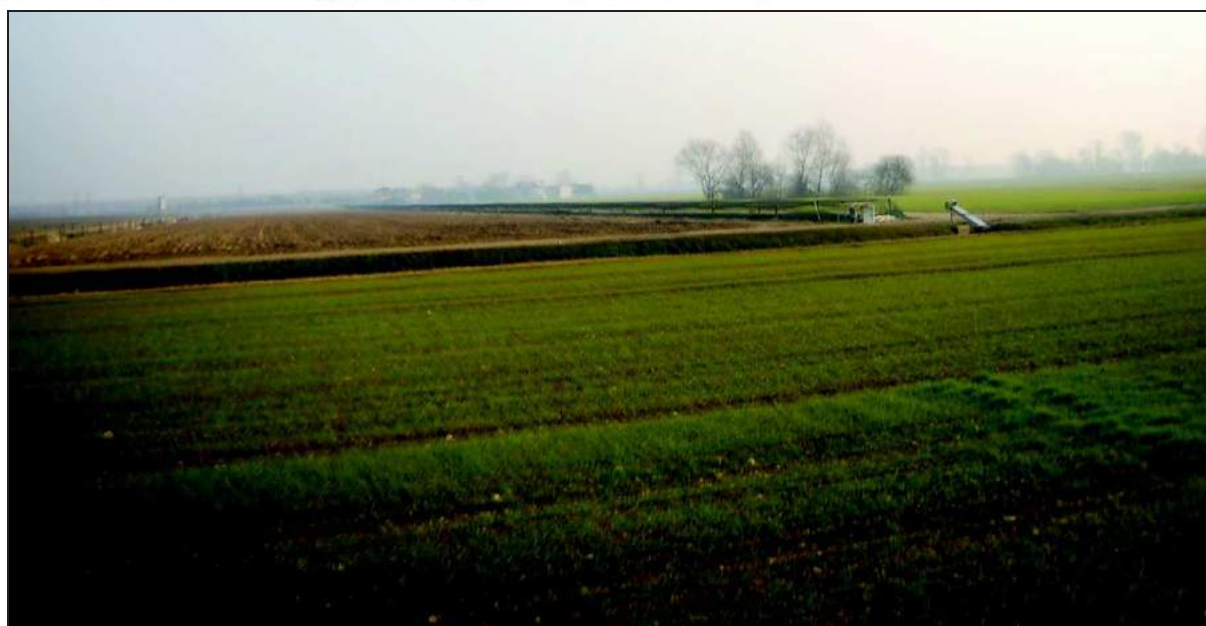
Territorio in cui è inserita una peschiera all'interno dell'ambito del PAC

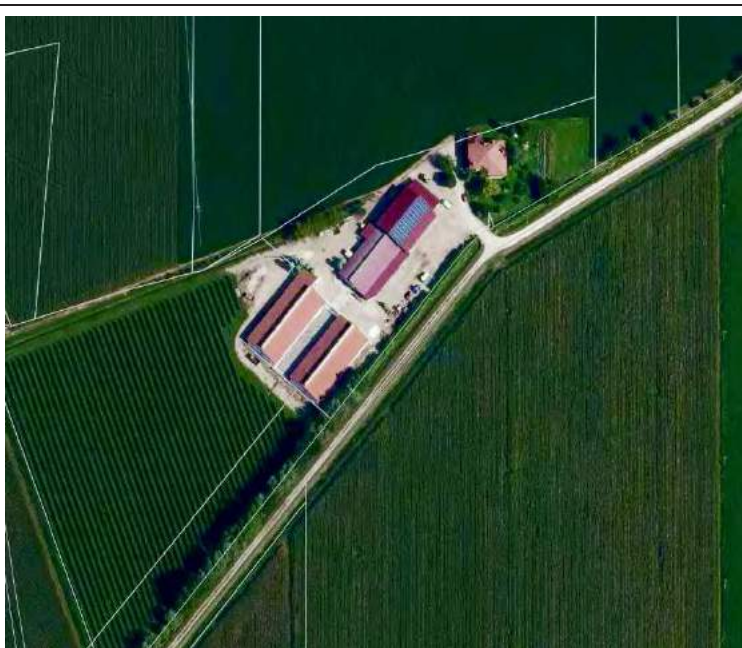
Allevamento suini in via Quarnic, 18 a Passariano di Codroipo.

Trattasi di allevamento classificato come Industria insalubre di prima classe.

Trattasi di tre capannoni di complessivi mq. 1.480,00 circa dove il numero dei capi allevabili è stato quantificato in 1300 posti/ciclo per suini da 7 a 30 kg + 952 posti /ciclo per suini da 30 Kg a 150 Kg.

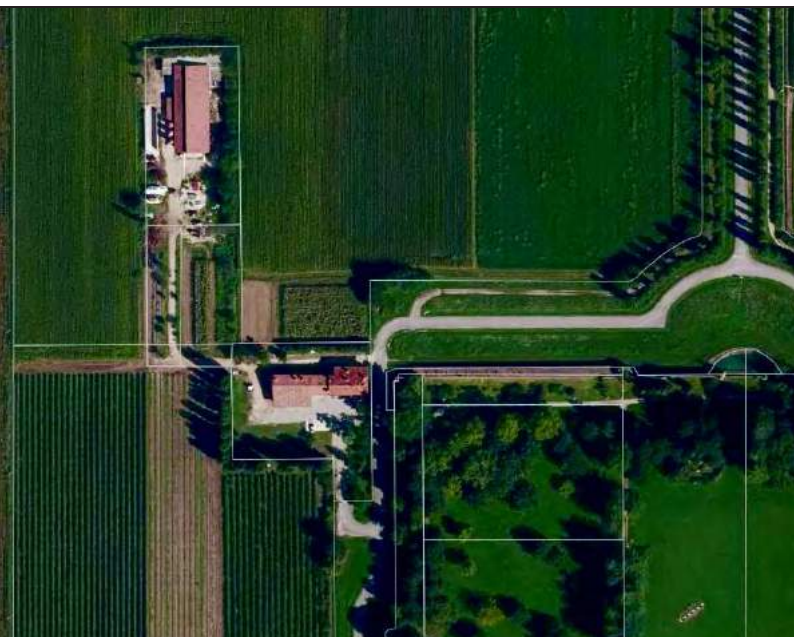
Allevamento bovini in via della Torre,1 a Passariano di Codroipo

Trattasi di una stalla autorizzata con concessione edilizia n. 51/76 del 28.09.1981 previo parere favorevole con prescrizioni della Soprintendenza n.2261 dell'11.11.1980 e precedente n. 2376 del 07.08.1976.

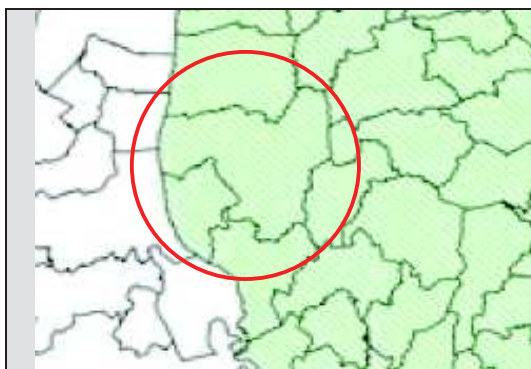
Zone vulnerabili ai nitrati di origine agricola
 Fonte: elaborazione RSFVG - Servizio Pianificazione territoriale
 agg. 2008

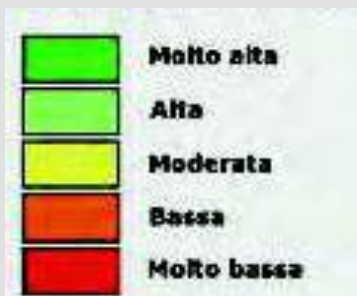
Classi di capacità di attenuazione dei suoli

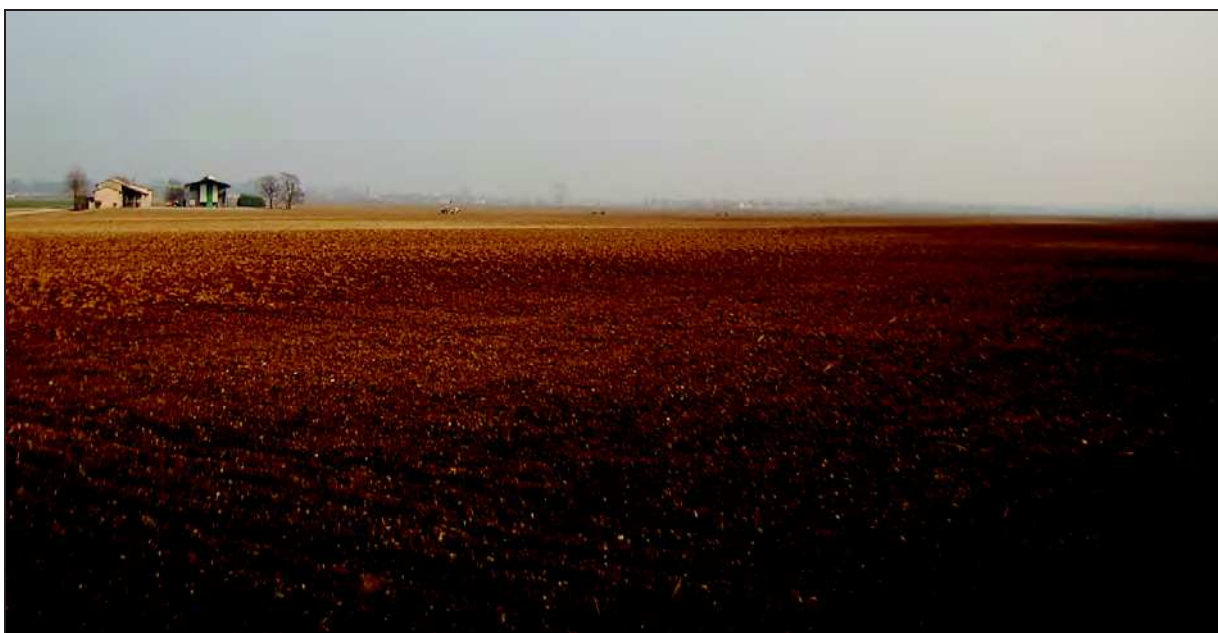
Semplificazione strutturale fondiaria di parte del territorio oggetto di analisi

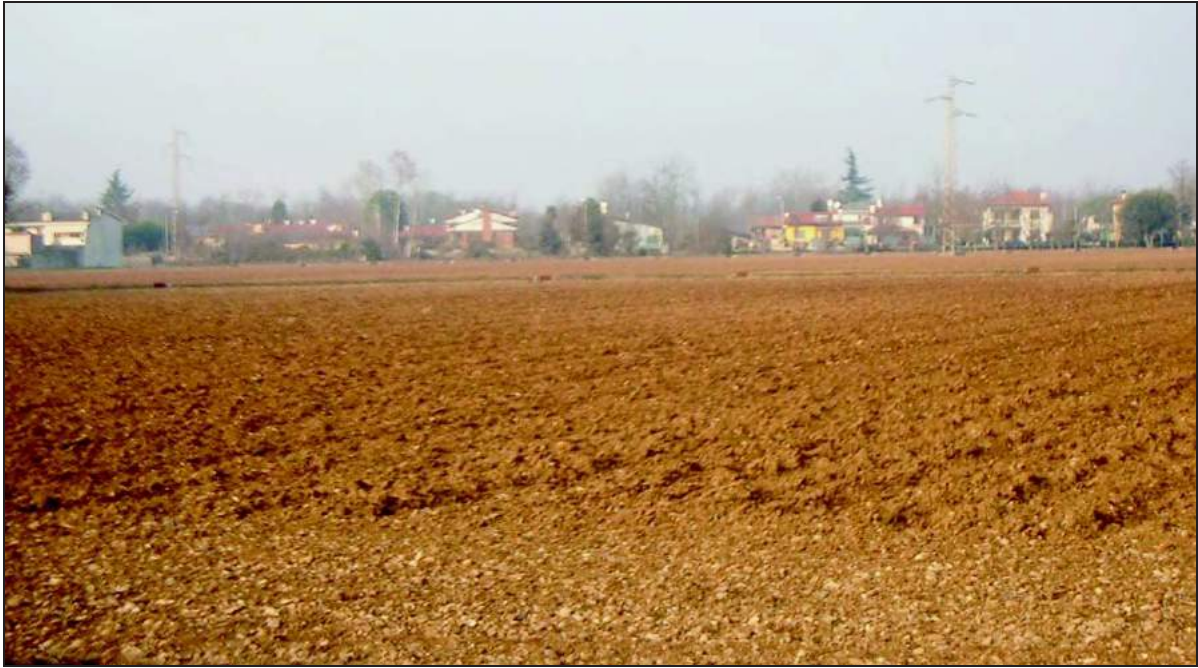
Esempio della granulometria drenante dei terreni con evidente presenza di scheletro

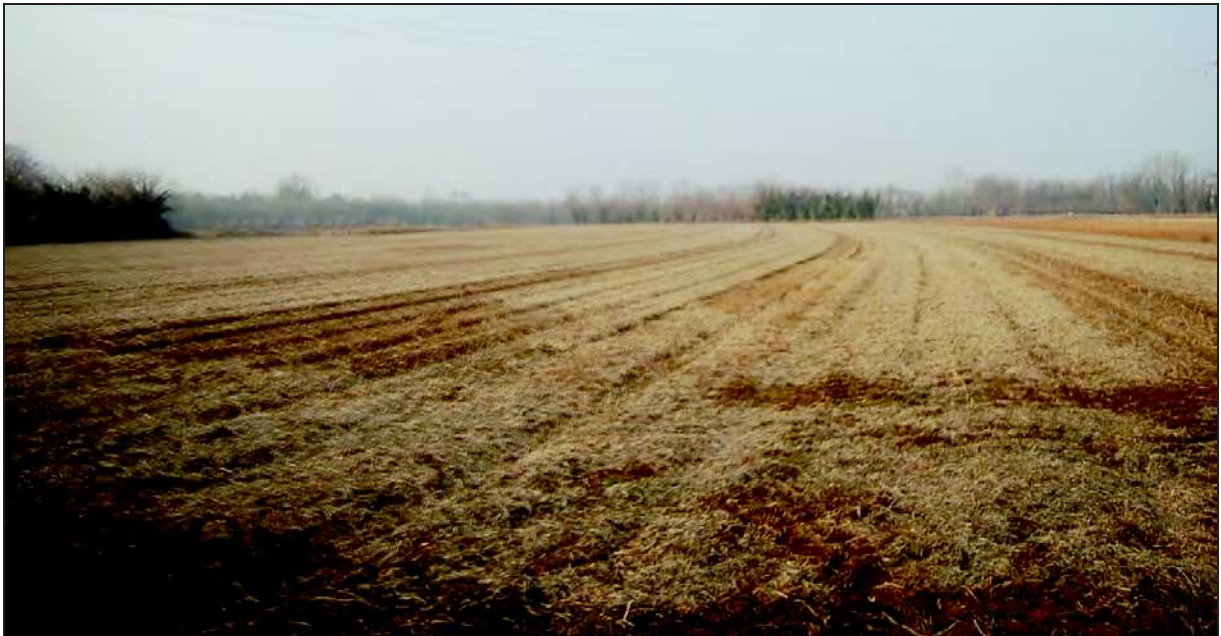
Dimensioni degli appezzamenti presenti nell'ambito oggetto di analisi

Le necessità di implementare la meccanizzazione sia in termini di lavorazioni che attraverso l'introduzione dell'irrigazione ad aspersione o con sistemi semoventi, associata alla caratteristica drenante dei terreni a matrice ghiaiosa, ha determinato l'attuale condizione fondiaria dell'ambito, che presenta nella quasi totalità ampie unità colturali, di forma regolare, suddivise dalla presenza della viabilità principale e secondaria, anch'essa in molti casi rettilinea.

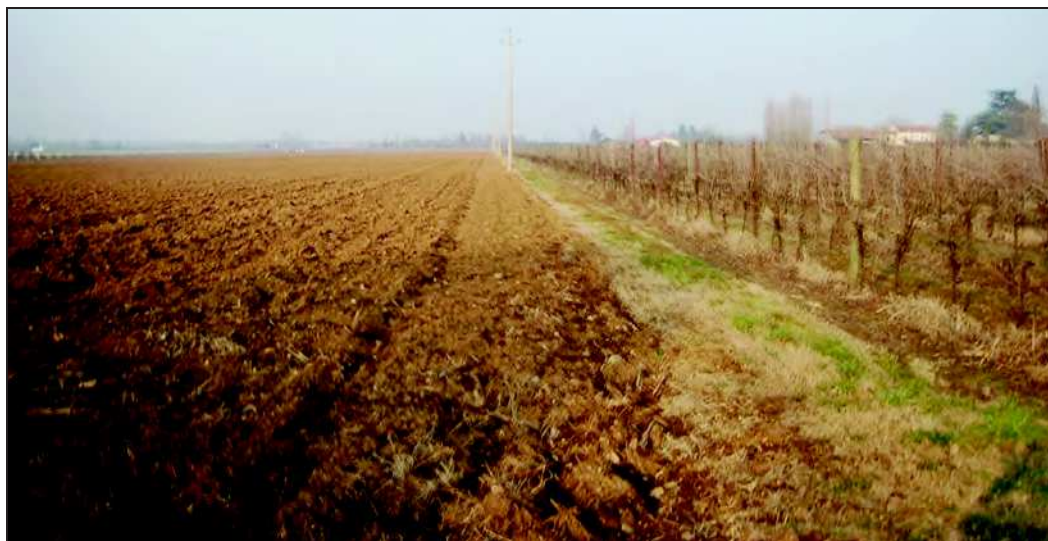
Assenza di elementi vegetali tra le diverse coltivazioni erbacee ed arbustive

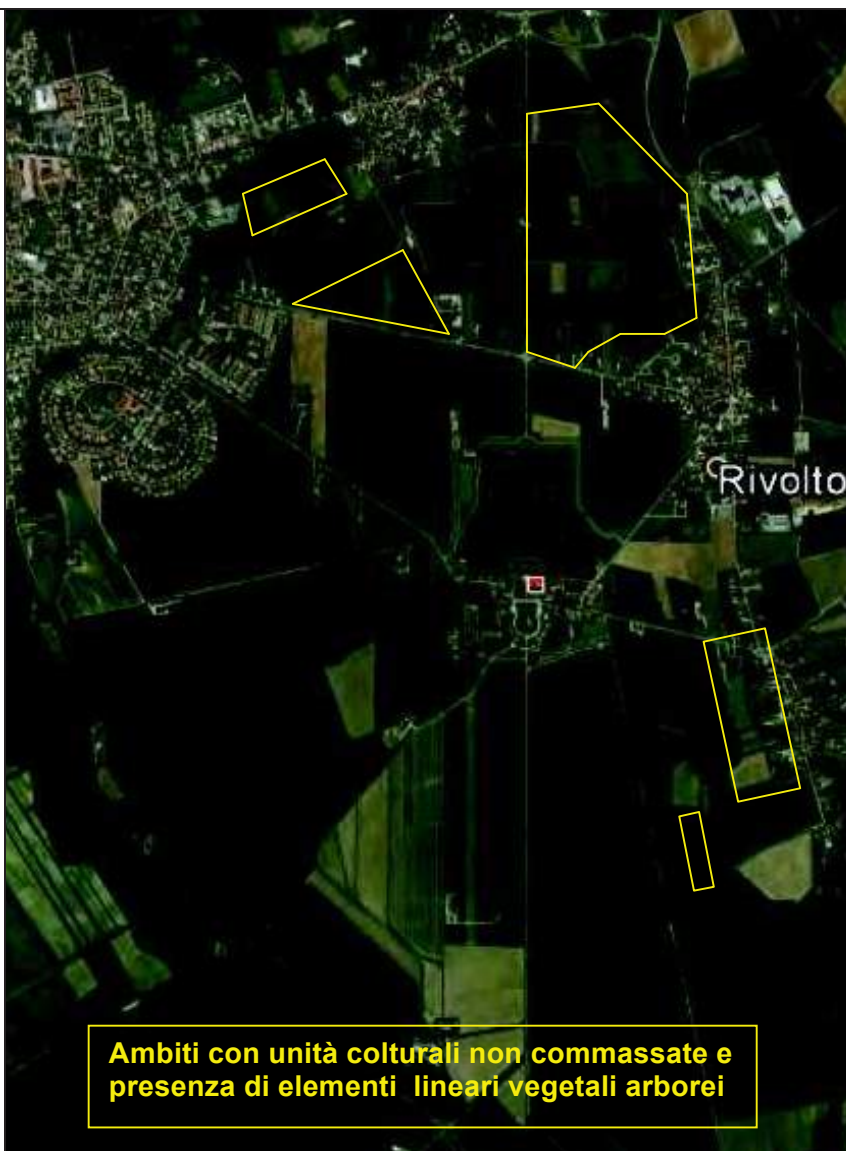
Ambiti con unità culturali non commassate e presenza di elementi lineari vegetali arborei

Solo in alcune porzioni del territorio in esame poste nella parte prossima alla SS 252 ed all'abitato di Rivolto, ed a Nord della Strada Comunale Levada, risultano presentare ancora una certa parcellizzazione fondiaria con appezzamenti regolari ma di estensioni più esigue rispetto a quelle presenti nelle altre parti del territorio.

In questi ambiti lungo le carrarecce, le canalette adacquatrici ed i confini particellari sono infatti ancora presenti alcuni filari di gelsi o di elementi arborei di una certa dimensione ed età, a testimonianza della condizione storica del paesaggio rurale prima degli accorpamenti.

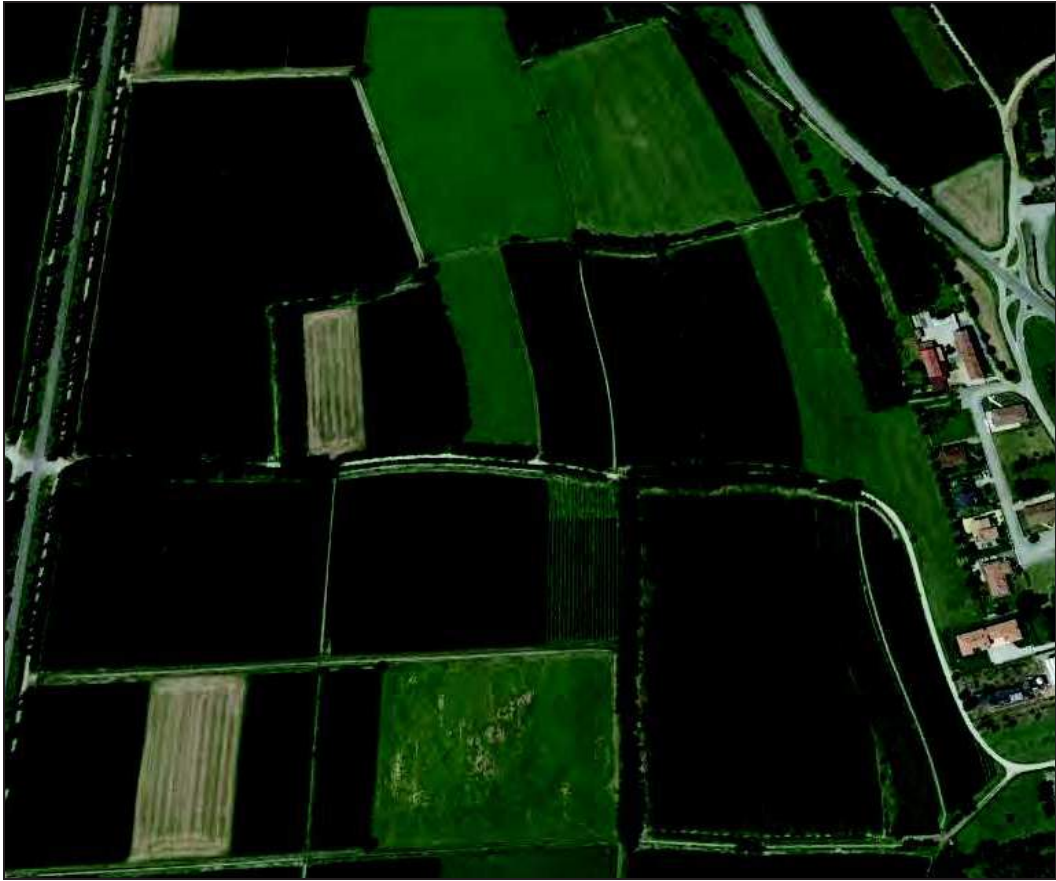
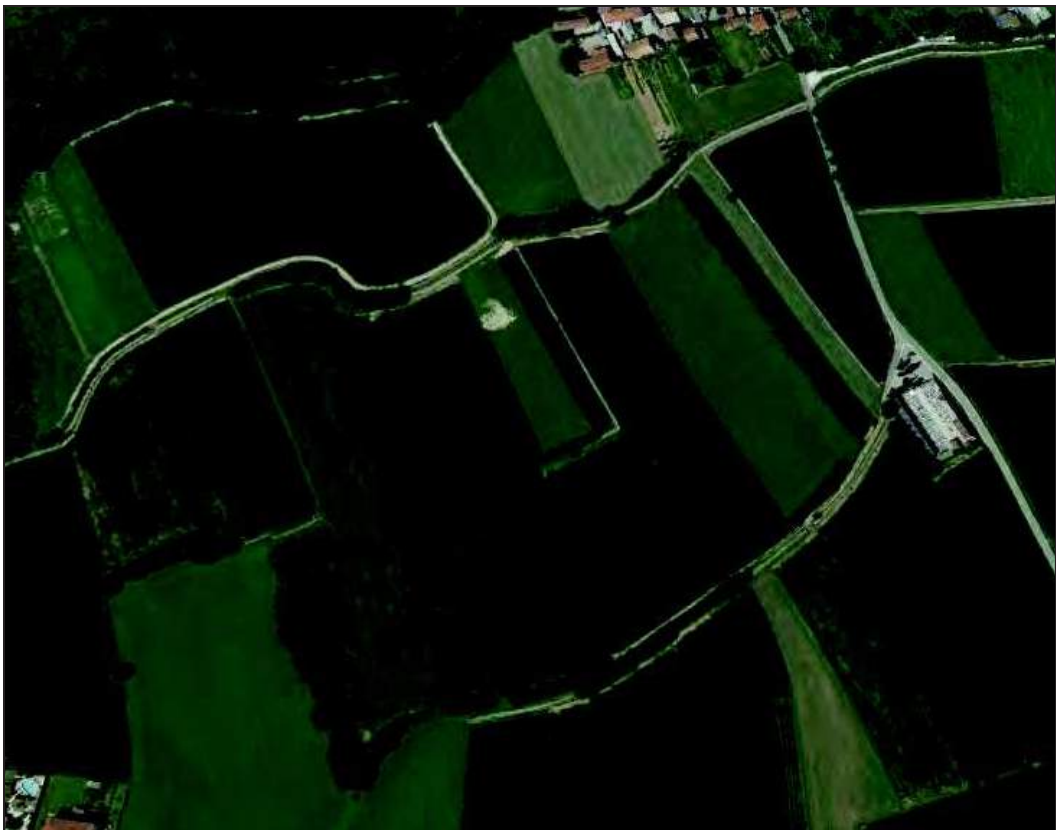
Esempi di unità colturali derivate da frazionamenti successivi (parcellizzazione), con inserimenti di formazioni vegetali lineari a gelsi o latifoglie poste lungo i confini di proprietà o le carrarecce interpoderali

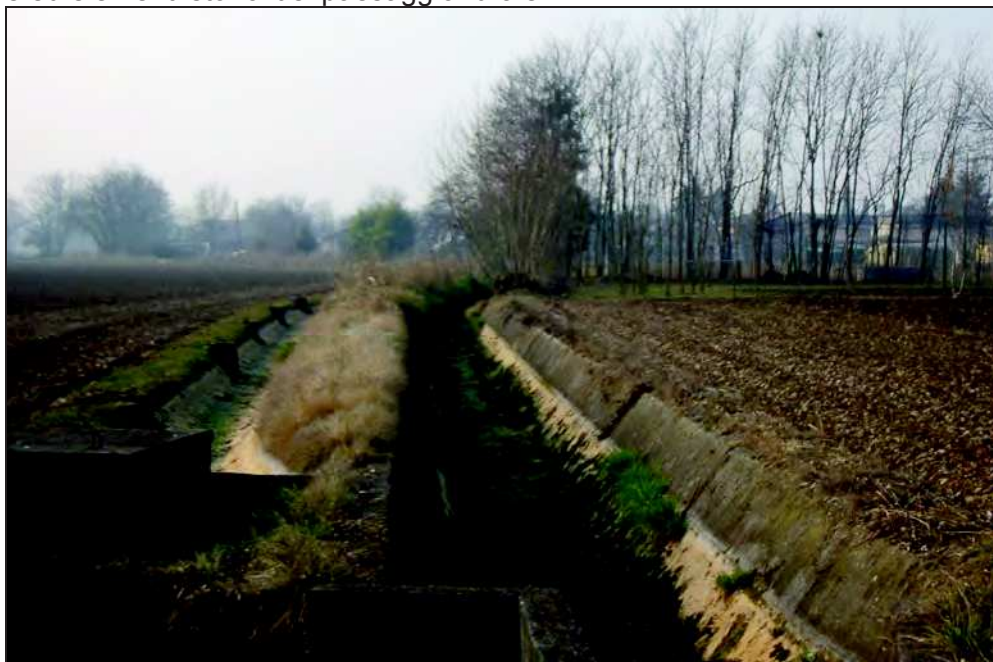
Esempio di canalette adacquatrici in cemento utilizzate per gli apporti idrici con il sistema a scorrimento presente nella parte settentrionale del PAC

I sistemi irrigui, soprattutto nella modalità che prevedeva la presente di canalette cementizie adacquatrici marginali agli appezzamenti, risultavano determinanti nella composizione fondiaria ed elementi storici del paesaggio rurale.

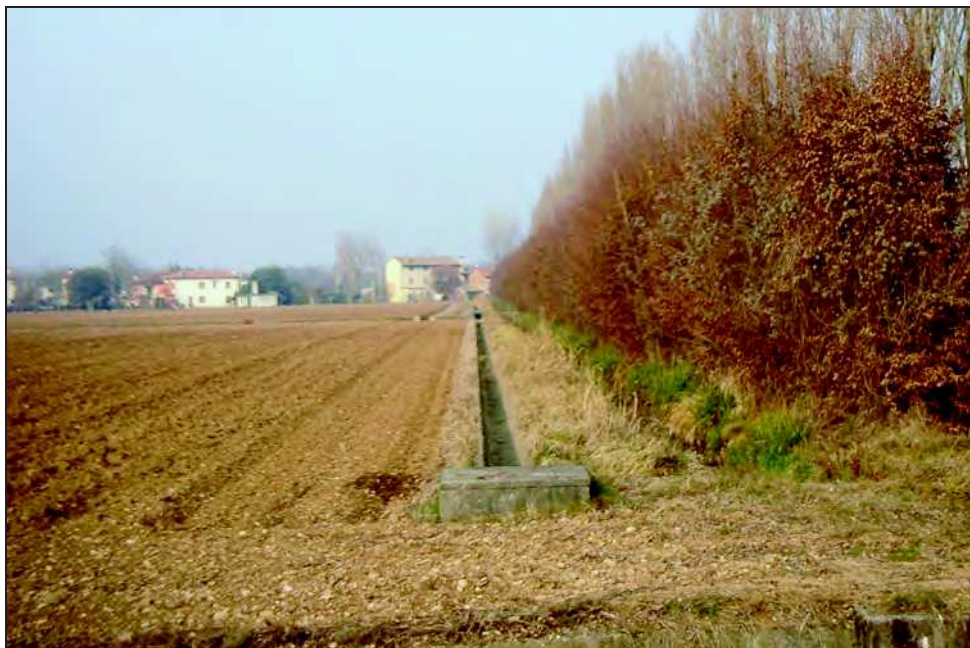
Elemento lineare (canaletta adacquatrice) posta lungo gli appezzamenti coltivati.

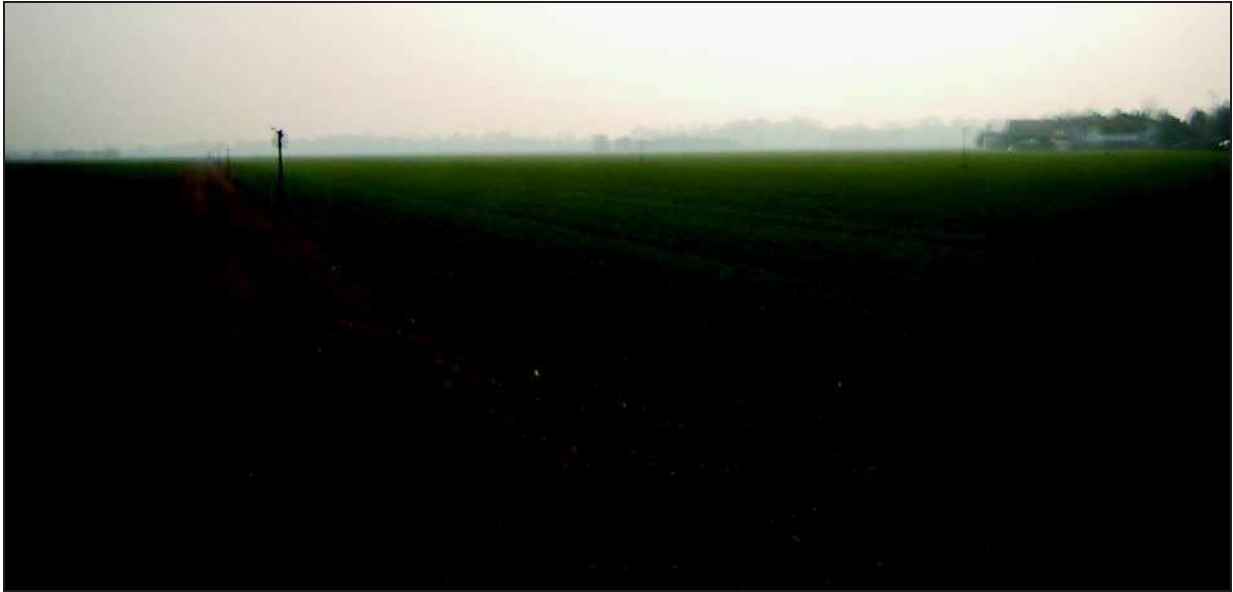
Profilo territoriale con irrigatori fissi ad aspersione.

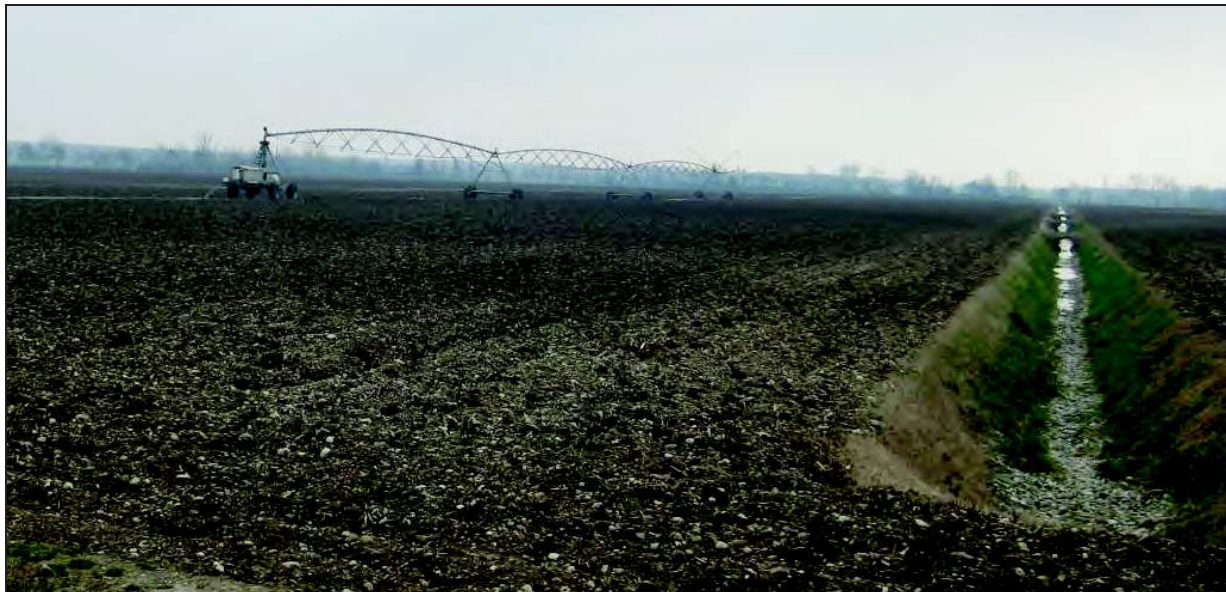
Sistema di irrigazione ad aspersione mediante “Pivot”

Ulteriore passaggio evolutivo nei sistemi irrigui risulta quello a “pivot” semoventi, che determina la necessità di aumentare ulteriormente le superfici che non devono necessariamente presentare alcun ostacolo nel soprassuolo che impedisca i movimenti della struttura semovente.

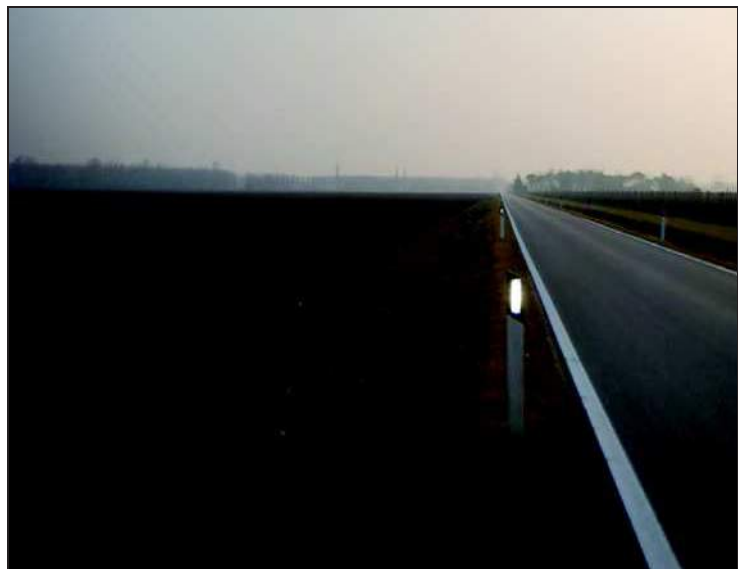
Esempio della sola presenza del fosso complementare alla viabilità

Come precedentemente indicato la condizione pedologica dei terreni a matrice drenante, ha favorito per buona parte del territorio la possibilità degli imprenditori agricoli, di razionalizzare l'assetto strutturale aziendale riducendo le strutture di raccolta delle acque superficiali complementari agli appezzamenti. In molti casi permangono pertanto solo i fossi marginali alla viabilità, a salvaguardia degli assi stradali.

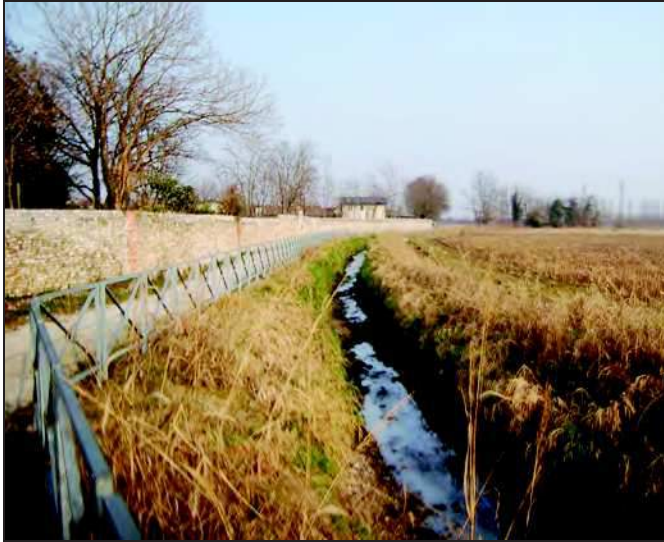
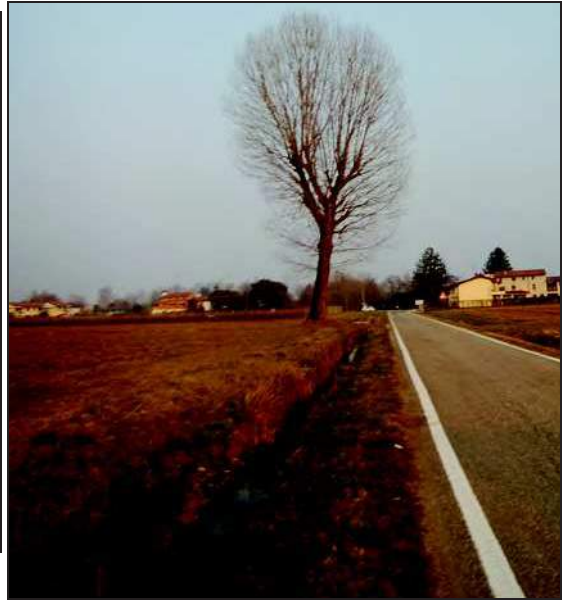
Altri esempi di fossi complementare alla viabilità

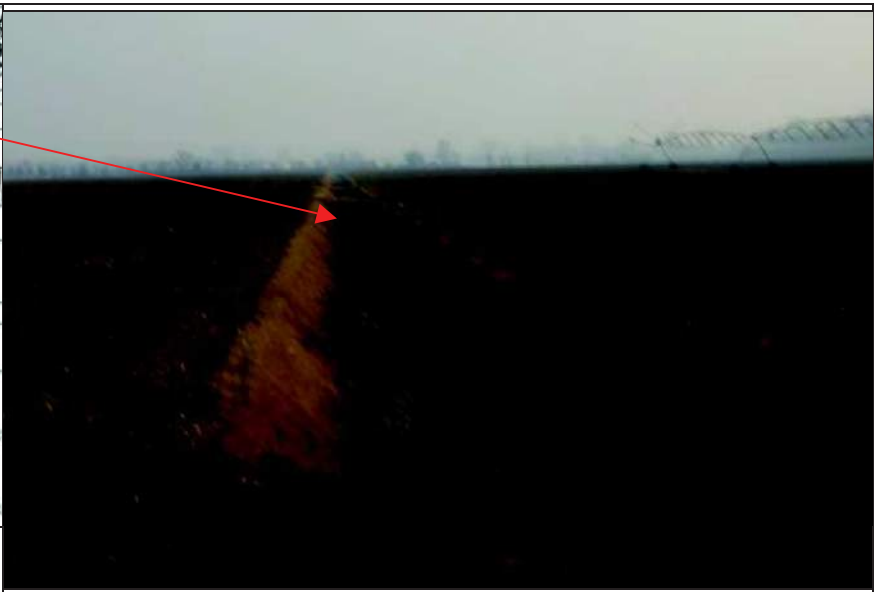
Struttura della Roggia della Cartiera nell'attraversamento dei coltivi

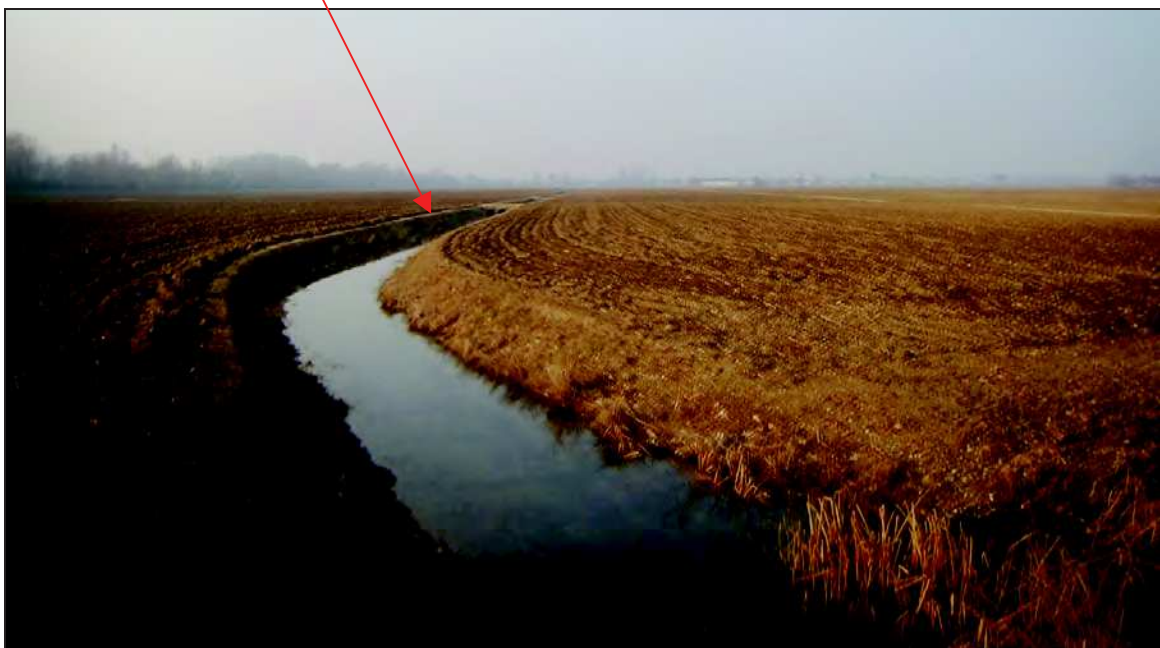
Roggia della Cartiera nella parte centrale del territorio del PAC.

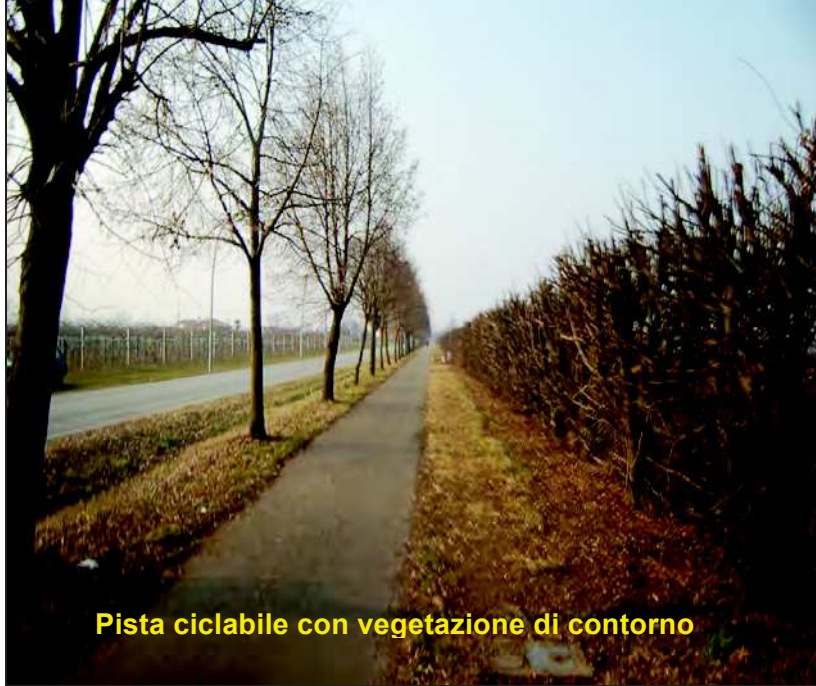
Pista ciclabile con vegetazione di contorno

Dal punto di vista ambientale questa arteria stradale si caratterizza oltre per la presenza della pista ciclabile, anche per una importante componente vegetale arboreo - arbustiva, formata da un filare alberato di tigli associato ad una siepe di carpino a chiusura degli appezzamenti coltivati che nella parte meridionale risultano significativamente razionalizzati ed ampi nell'estensione.

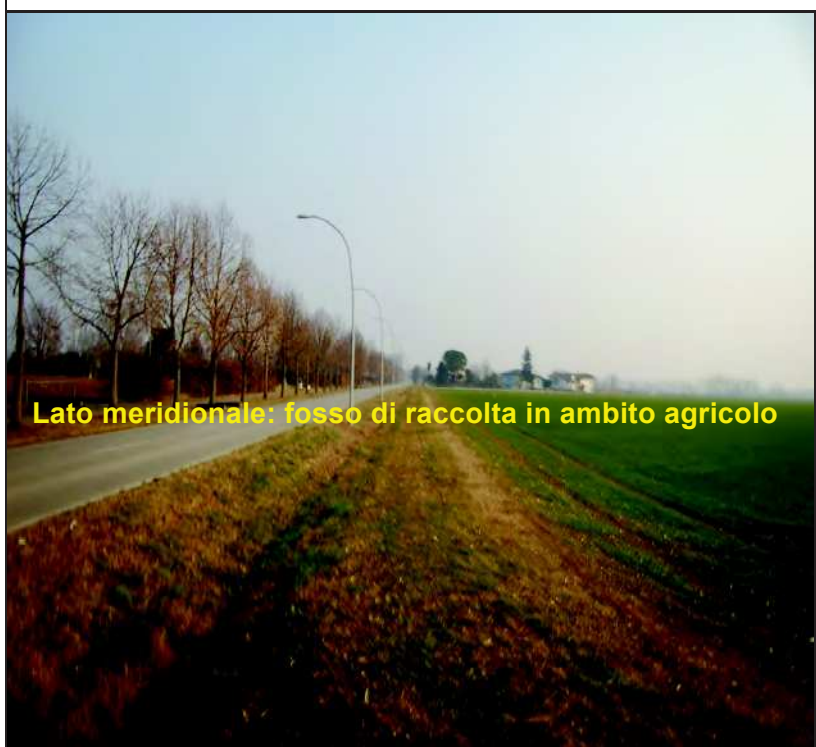
Lato meridionale: fosso di raccolta in ambito agricolo

La presenza di impianti ad aspersione fissi con condotte adduttrici interratoe associata all'assenza di reti di scolo superficiali, amplia gli spazi produttivi negando la presenza di elementi vegetali naturali.

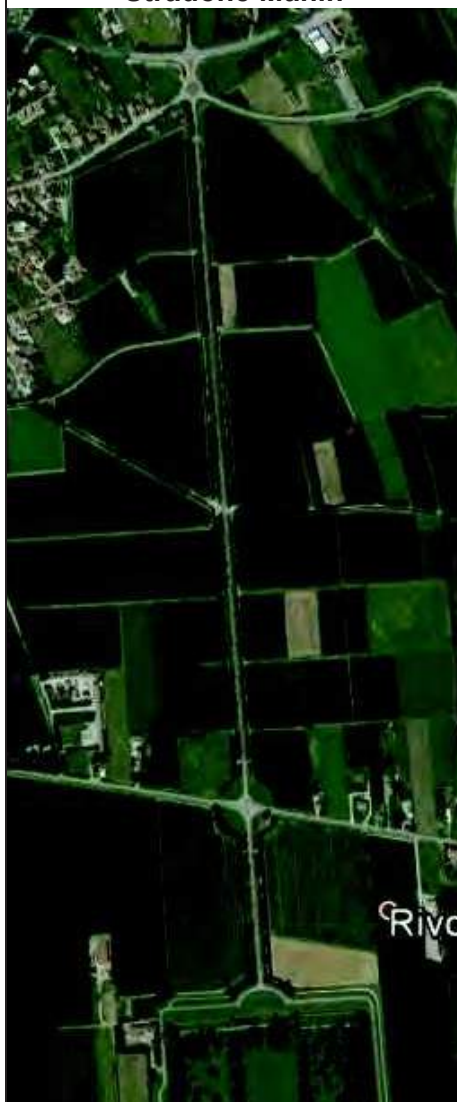
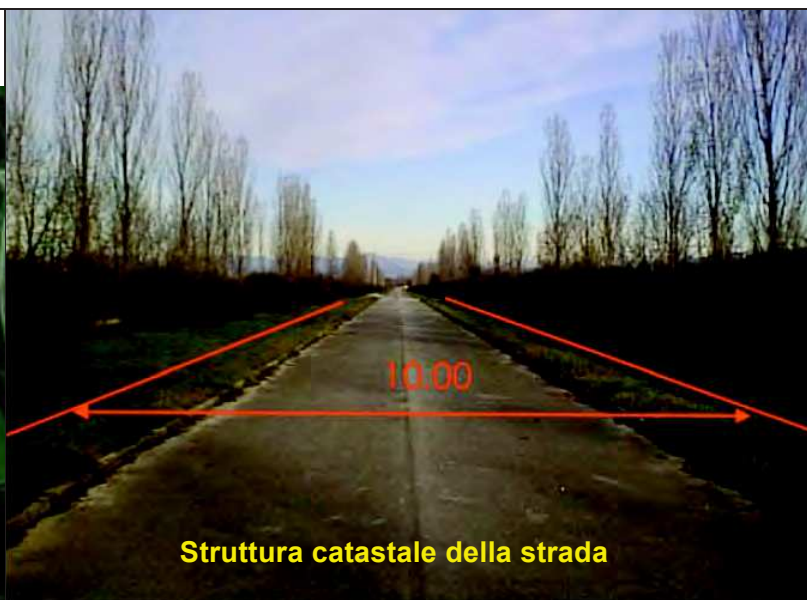
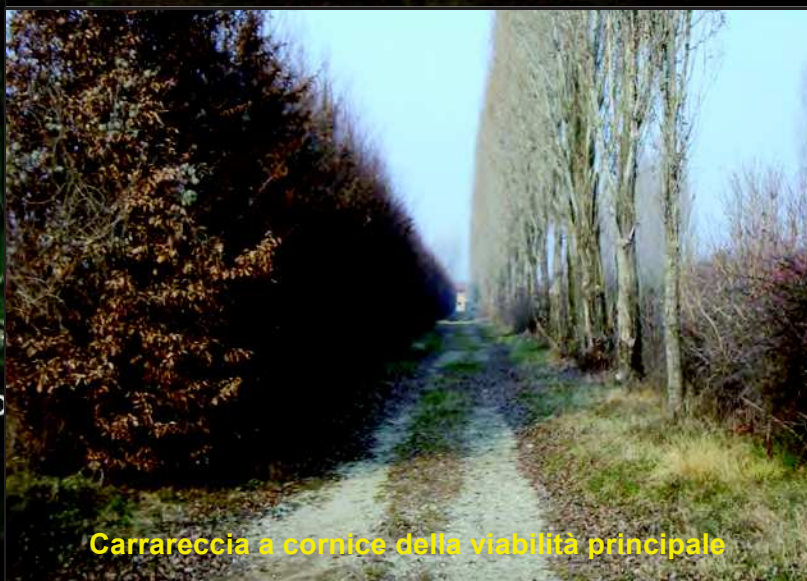
**Strada vicinale: n° 4
"Stradone Manin"**

Dimensionamento puntuale dell'arteria stradale (fonte: Studio su 18 strade rurali – Zangrando)

La caratteristica di questa arteria storica nella sua realizzazione che conduce al complesso di Passariano è la presenza di formazioni arboree, ed arbustive a diverso portamento volumetrico che accompagnano la struttura articolata del tracciato.

Ai margini del manto stradale è stata costituita una fascia verde in parte prativa, in parte occupata da una sequenza di specie arbustive di taglia bassa, seguite da una formazione lineare di pioppo cipressino. Segue una carrareccia ed una siepe alta di carpino che per alcuni tratti è fiancheggiato da un canale (c. Ledra).

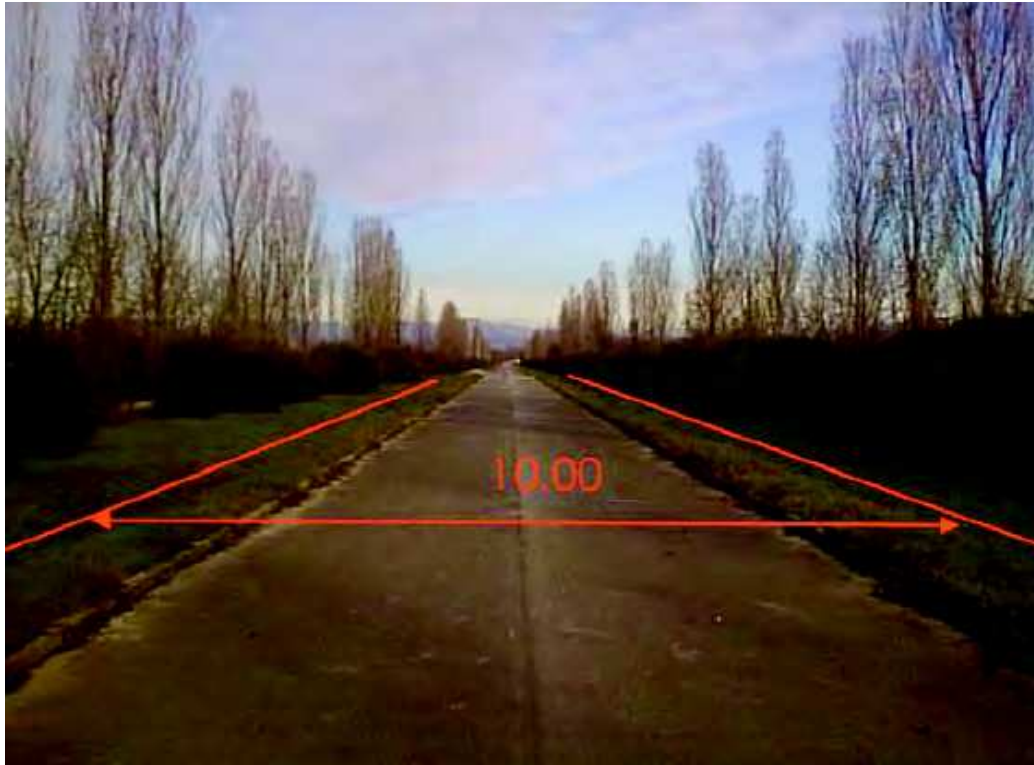
Dimensionamento puntuale dell'arteria stradale (fonte: Studio su 18 strade rurali – Zangrando)
