COMUNE DI CODROIPO

Piano Attuativo Comunale del Centro Storico Primario di Passariano e del complesso monumentale di Villa Manin

Relazione Analisi del territorio agrario Allegato n. 2

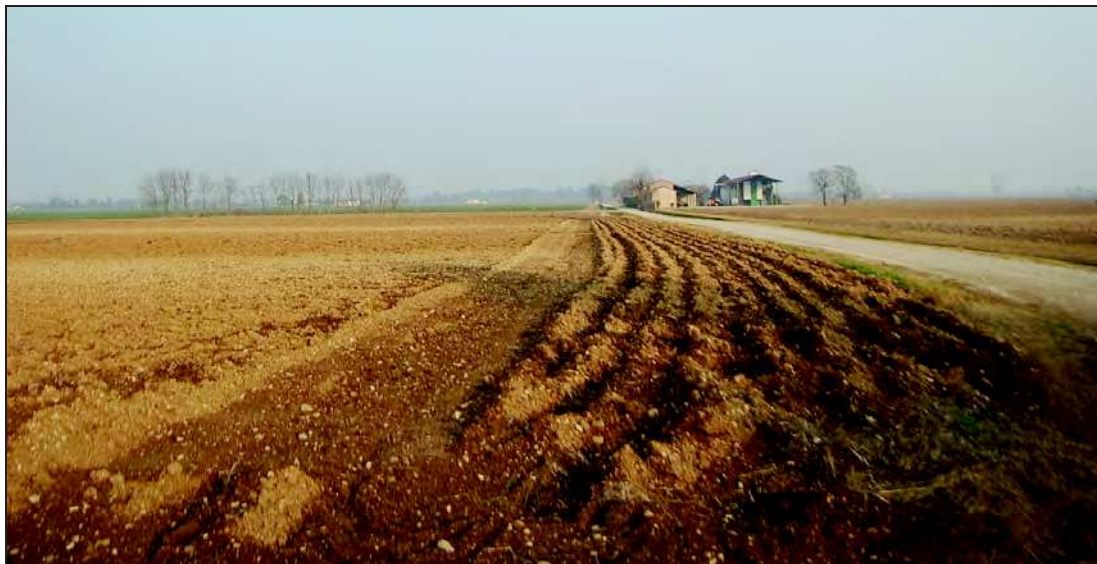
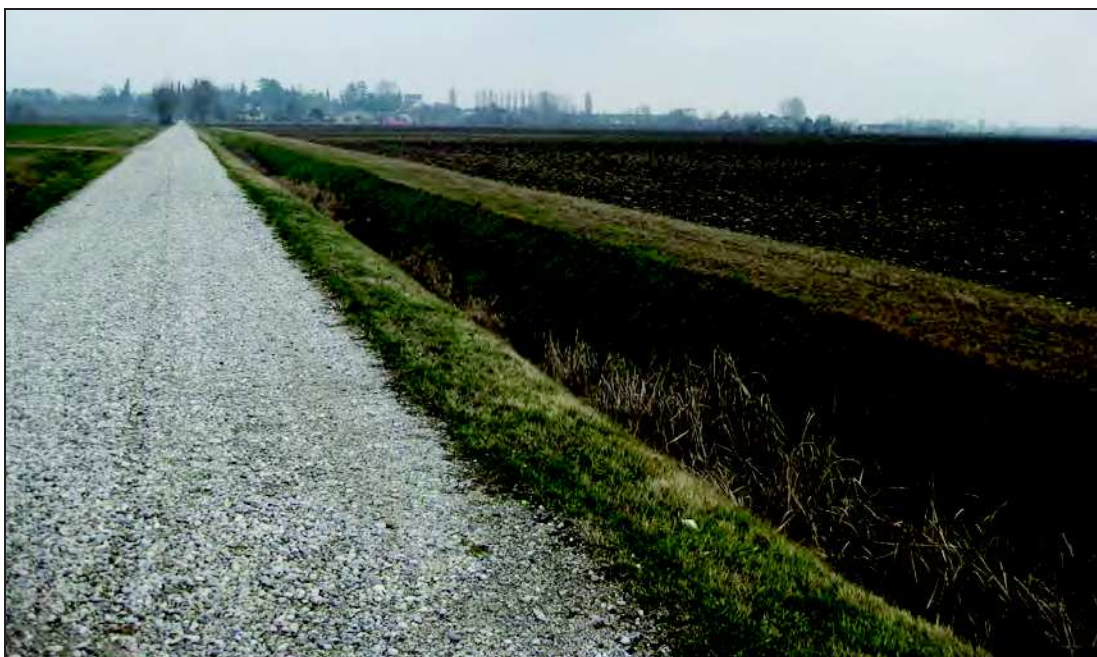
Esempi di linearità della viabilità rurale in ambiti oggetto di interventi consortili

Come descritto nelle parti inerenti l'assetto fondiario, la ricomposizione particellare associata al passaggio all'irrigazione ad aspersione, ha determinato anche una ridefinizione delle viabilità interpodereali che proprio in funzione delle condotte idriche di adduzione dell'acqua irrigua a pressione sono state tracciate con andamenti rettilinei.

Il tracciamento di queste arterie ha ovviamente comportato l'azzeramento della vegetazione preesistente e quindi il contesto dei luoghi appare privo o significativamente povero in elementi vegetali naturali o paranaturali.

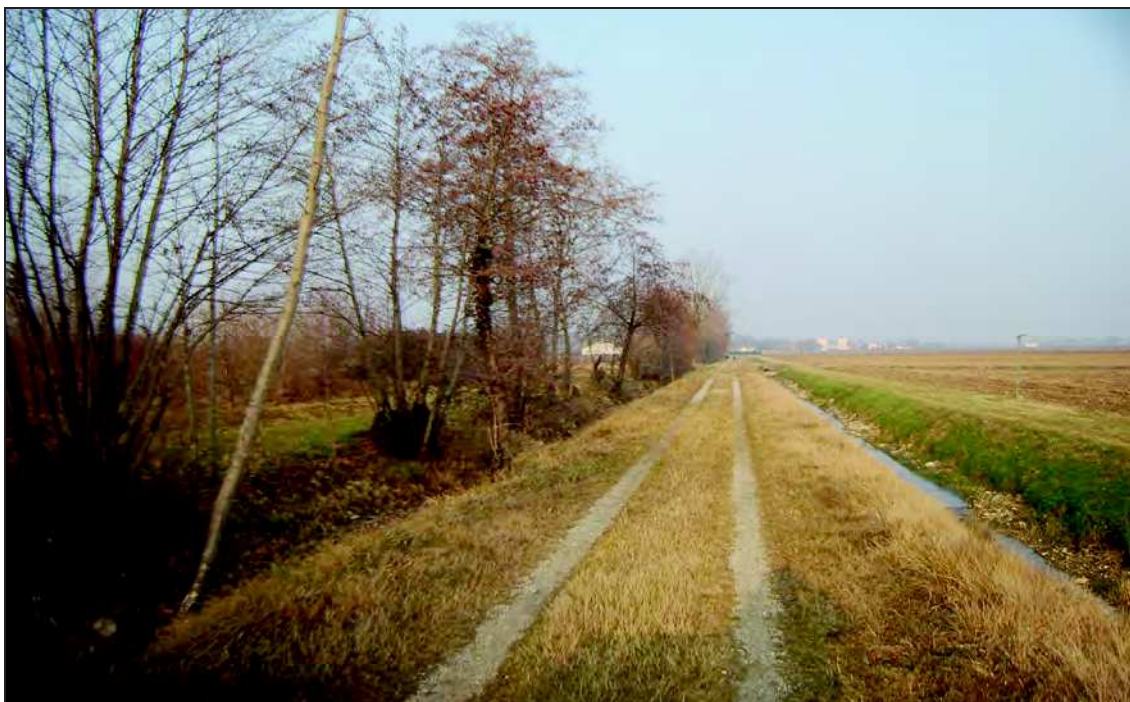
Esempio di viabilità rurale tra canali consortili con presenza di vegetazione igrofila

Nel caso in cui le opere interagissero con strutture viarie trasversali già esistenti e/o con elementi idraulici (canali) di una certa portata, funzionali allo sgrondo delle acque e determinanti anche delle necessarie separazioni territoriali, la viabilità seppur lineare si è adeguata alle strutture, mantenendo nel primo caso la vegetazione igrofila che accompagnava marginalmente il canale e nel secondo le presenze arboree in sieponi lineari. Le presenze di ontani, salici, nocciolo, olmi, associate all'ubiquitaria robinia, determinano una rilevanza ecologica che lega la presenza dell'acqua ad ambiti di rifugio e nidificazione della fauna, altrimenti migrante da contesti privi di riferimenti vegetali naturali.

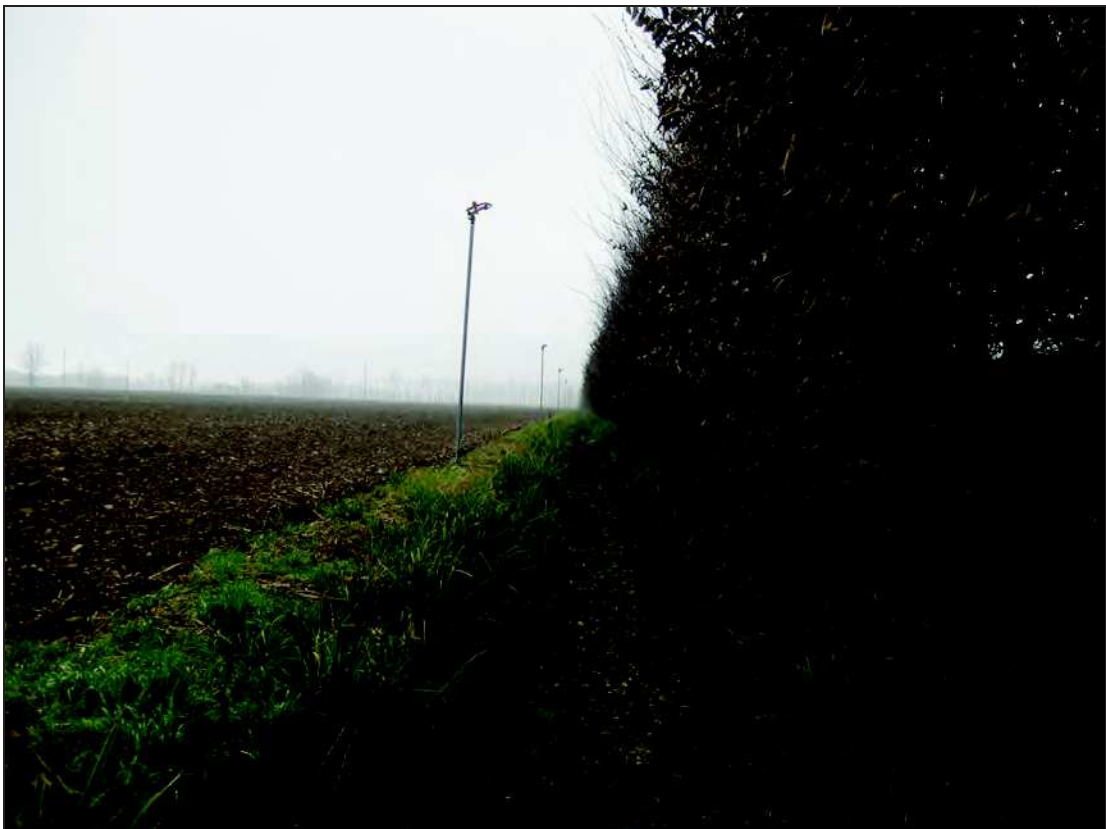
Canale posta a margine del filare di carpino che racchiuse lo Stradone Manin

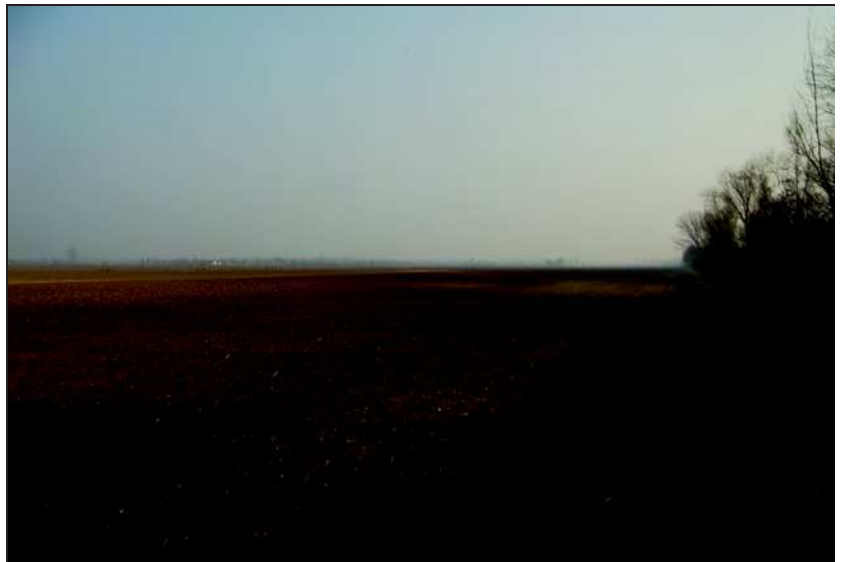
Assenza di vegetazione all'esterno del corpo arginale del Torrente Corno

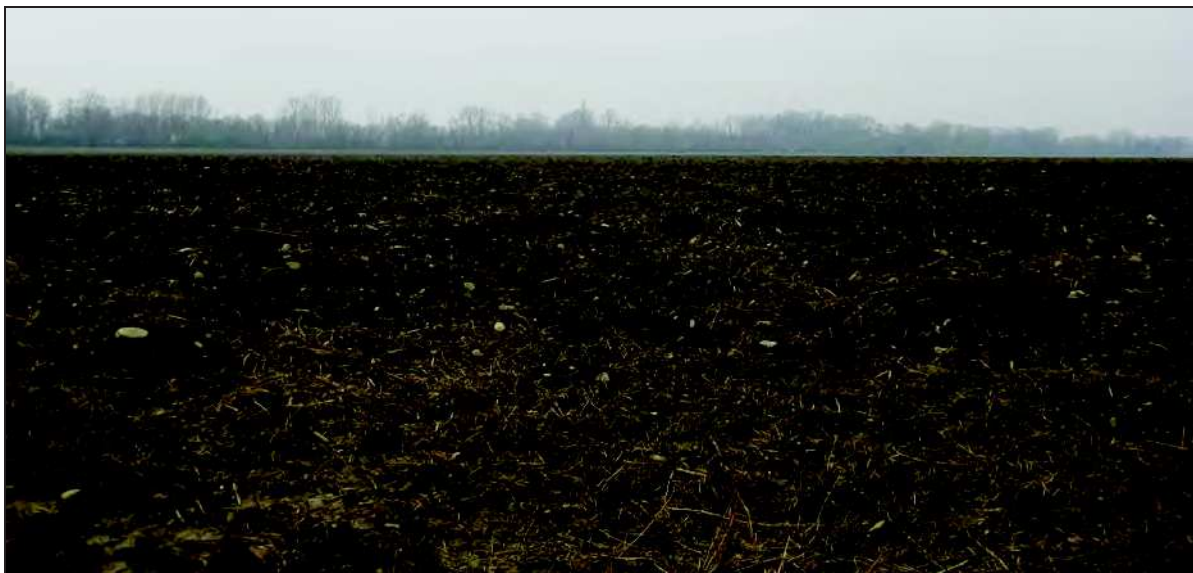
Assenza di vegetazione all'interno delle aree coltivate

Gli elementi di criticità presenti in ambito rurale sono riferibili essenzialmente alla estrema semplificazione del sistema produttivo basato sulla monocoltura e che tende ad evitare qualsiasi interazione con le specie spontanee (malerbe) in quanto competitive verso gli elementi che sostengono la produzione.

L'assenza di queste formazioni consente inoltre il pieno sfruttamento delle risorse tecnologiche legate alla meccanizzazione agricola ed alla riduzione dei costi derivanti dal lavoro manuale.

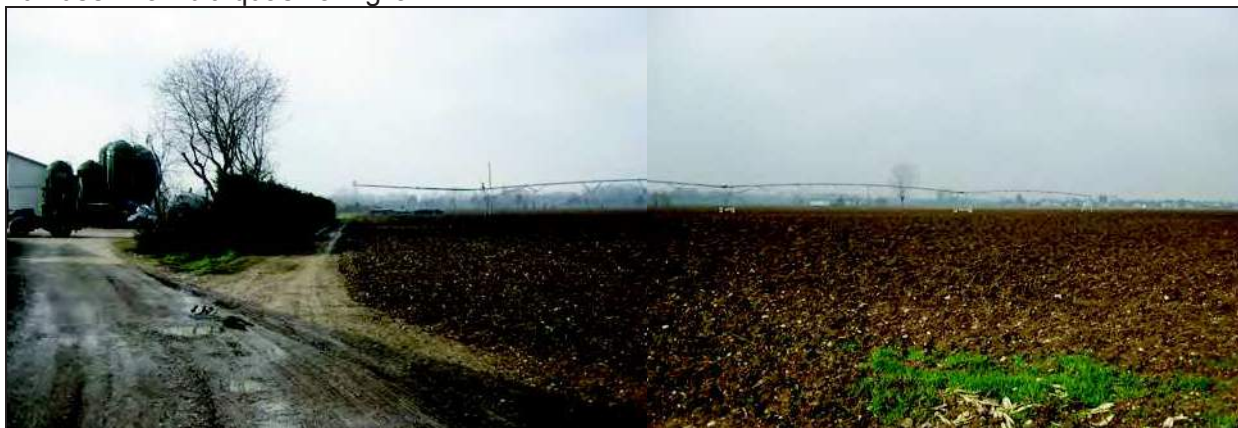
Irrigatore semovente a "pivot"

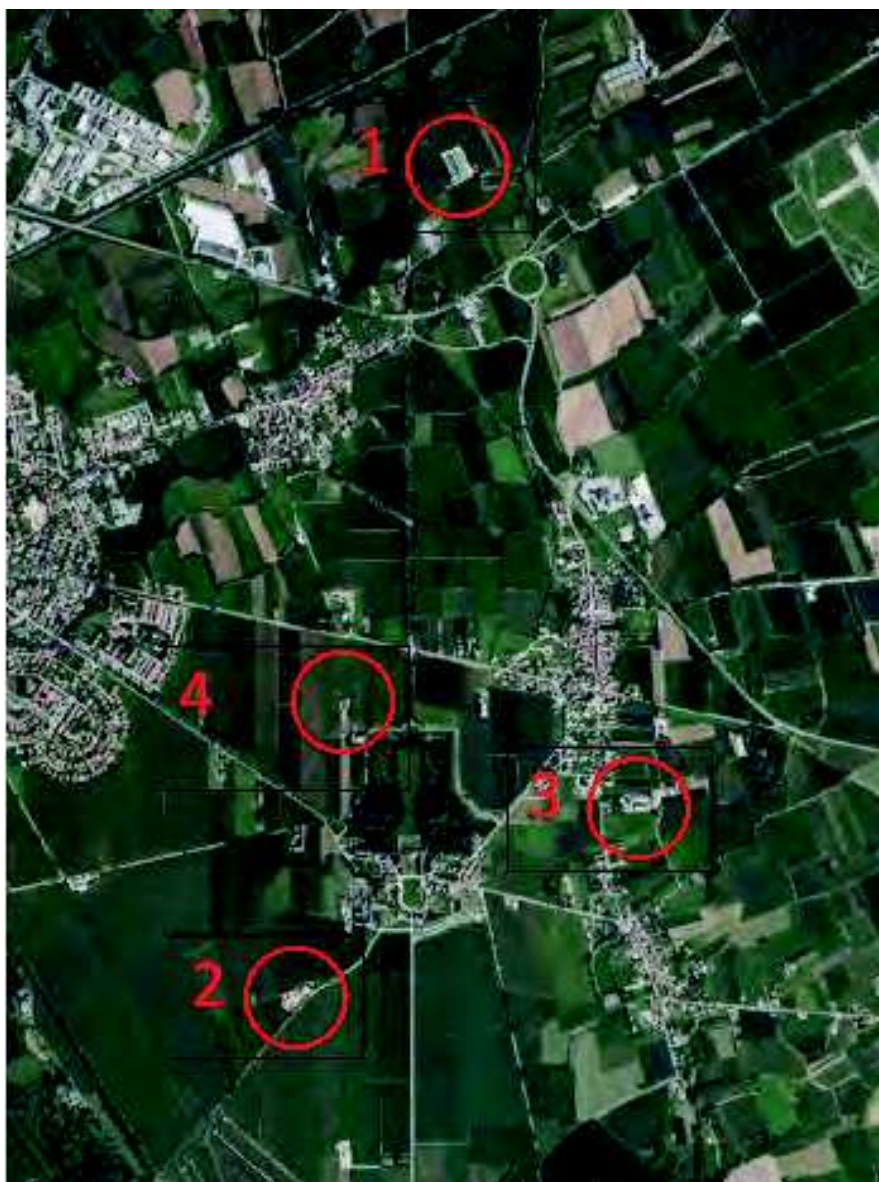
1) AZIENDA AGRICOLA CECCHETTO ANGELO E' un allevamento avicolo a Zompicchia, a nord dell'area del PAC. E' autorizzato per 47.830 posti pollame in cinque capannoni (mq 5500).

2) AZIENDA AGRICOLA QUARNIC S.S. DI STEL FLAVIO E MICHELE, allevamento di suini a Passariano, è classificato come industria insalubre di prima classe, in due capannoni (mq 1500) dove il numero dei capi allevabili è stato quantificato in 1300 posti/ciclo per suini da 7 a 30 kg + 952 posti /ciclo per suini da 30 Kg a 150 Kg.
