**Città di Codroipo**  
Unità Operativa Urbanistica Ambiente e S.I.T.

Studio Associato di Architettura

il borgo

<b>Comparto AE</b>

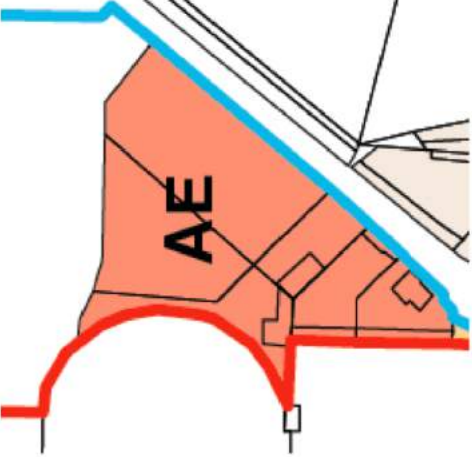
Vincoli sovraordinati	Area di rispetto L. 1089/39 e seguenti.
Distribuzione delle proprietà	Ordinata e coincidente con i "cortili" e gli spazi aperti.
Tipologia /Morfologia	Spazi non edificati a nord. Strutture edilizie degli anni '60, una isolata ed una in linea. Volumi alti e fuori scala, tecnologie costruttive non consone con il luogo. Dietro, addossate al muro del parco, strutture accessorie in parte trasformate in residenza.
Destinazioni d'uso e utilizzo	Residenziale e agricolo/deposito non utilizzato Utilizzo del 70%.
Interventi edilizi	Sia 1980/90 che dopo il 2000.
Informazioni particolari	Richiesta di trasformazione di corpo di fabbrica addossato alle mura della Villa in residenza non autorizzato.
Criteri progettuali particolari	Giardino 4: interventi possibili sugli immobili in adiacenza al muro della Villa Manin. Demolizione dell'edificio con caratteristiche improprie anni '60 e sostituzione con altro fronte strada di volumetria pari all'esistente.

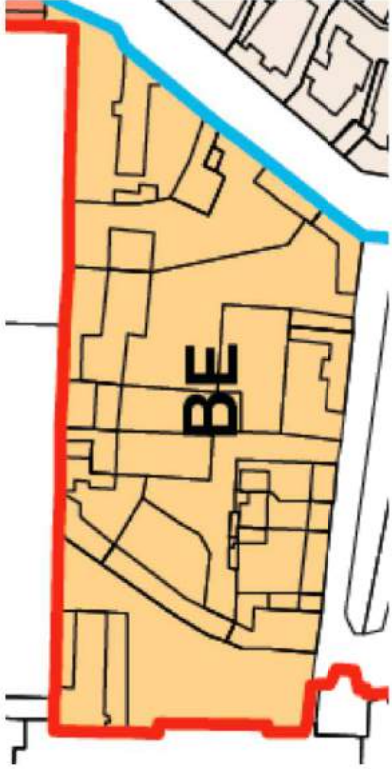
<p><b>Comparto BE</b></p>

<p>Vincoli sovraordinati</p>	<p>Area di rispetto L.1089/39 e seguenti.</p>
<p>Distribuzione delle proprietà</p>	<p>Abbastanza ordinata e coincidente con i "cortili" e gli spazi aperti. All'interno della corte Comune recinzioni che delimitano la proprietà.</p>
<p>Tipologia /Morfologia</p>	<p>Ad ovest antico nucleo adiacente alle strutture della villa Manin.          Nucleo vasto a corte. Recinzioni e corpi accessori al centro.          A sud, su piazza del Dogi, edifici in linea, interrotti dagli accessi, facciate in pietra con regolare scansione dei fori.          Strutture a nord ed ovest ex agricolo.          Ad est edificio perpendicolare alla viabilità.          A sud est struttura d'angolo con muri perimetrali in pietra di una certa qualità.</p>
<p>Destinazioni d'uso e utilizzo</p>	<p>A sud/ovest ristorante-bar. Residenza. Ex agricolo non utilizzato, il 50% del complesso non utilizzato. Intervento in fase di progettazione per il recupero del 20% agricolo con destinazione rivendita, mensa, albergo.</p>

<p>Interventi edilizi</p>	<p>Sia 1960/70, 1980/90 che dopo il 2000.</p>
<p>Informazioni particolari</p>	<p>Nucleo più antico documentato dalla cartografia. Ad ovest ex tracciato di via dell'Ancona.</p>
<p>Criteri progettuali particolari</p>	<p>Definizioni di corretto assetto proprietario.          Previsione di una viabilità privata di uso pubblico con realizzazione di posti auto di servizio.          Mantenimento degli assetti volumetrici, esclusi corpi accessori impropri, e previsti piccoli ampliamenti ad est.</p>

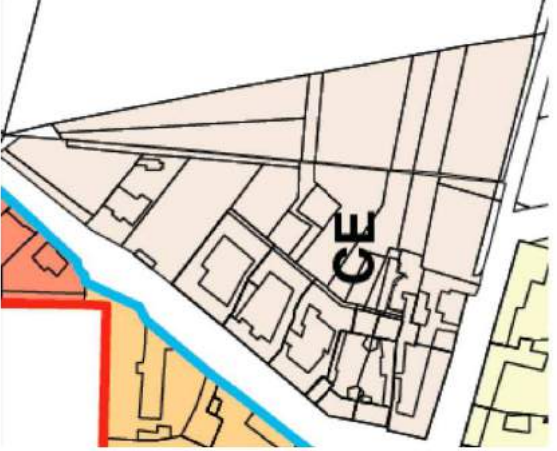
<b>Comparto CE</b>

Vincoli sovraordinati	Nessuno
Distribuzione delle proprietà	Abbastanza ordinata e coincidente con i "cortili" e gli spazi aperti. Le corti interne sono ulteriormente divise da recinzioni. Accesso da androni fronti strada e da viabilità privata sul retro che divide gli orti di identica proprietà.
Tipologia /Morfologia	A nord edificio anni '30. Edifici in linea lungo la viabilità, con parallela struttura nel retro, saldati a formare delle corti con annessi, posti auto a tettoia di recente edificazione.
Destinazioni d'uso e utilizzo	Residenza, anche gli edifici ex agricoli. 5% di agricolo non utilizzato a nord.
Interventi edilizi	Sia 1980/90 che dopo il 2000.
Informazioni particolari	Edificio a nord, ex canonica centro culturale, edificio anni'30 di qualità, catalogato da IPAC. Dei quattro cortili esistenti, tre non hanno permesso l'accesso, si sono riprodotti i prospetti disponibili.

Criteri progettuali particolari	Mantenimento dei volumi esistenti vista la densità edilizia. Pur se richiesti, non si prevedono ulteriori volumi ad est per tutelare la cortina esistente.

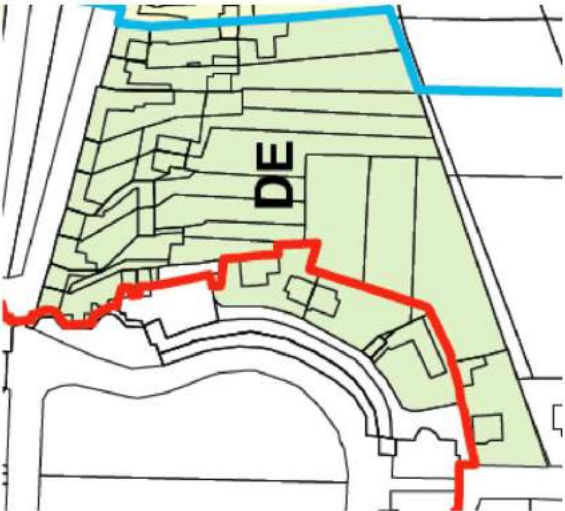
<p><b>Comparto DE</b></p>

<p>Vincoli sovraordinati</p> <p>Distribuzione delle proprietà</p> <p>Tipologia /Morfologia</p> <p>Destinazioni d'uso e utilizzo</p> <p>Interventi edilizi</p> <p>Informazioni particolari</p> <p>Criteri progettuali particolari</p>
<p>Vincolo diretto e area di rispetto L.1089/39 e seguenti.</p> <p>Abbastanza ordinata e coincidente con i "cortili" e gli spazi aperti.</p> <p>Proprietà estremamente frazionate ma leggibili.</p> <p>Fronte strada su Piazza dei Dogi, impenetrabile, con annessi in parte agricoli di diverso periodo e non allineati, con materiali costruttivi di degrado. Al centro un edificio agricolo manomesso con elementi di valore.</p> <p>A sud/ovest edifici isolati paralleli all'essedra di levante, trasformati negli anni '60, orti sul retro ortogonali a quelli più a nord/est.</p> <p>Confine con parcheggio pubblico.</p> <p>Residenziale, un negozio di alimentari /bar.</p> <p>Parte di annessi agricoli in disuso.</p> <p>Sia 1980/90 che dopo il 2000.</p> <p>Edificio isolato a sud/ovest, tipologia difforme, ex scuola in prossima demolizione per scopi viabilistici.</p> <p>Interventi minimi sugli edifici a Vincolo Diretto.</p> <p>Creazione di un nuovo possibile affaccio agli aggregati da sud con la realizzazione del percorso pedonale. Quindi possibilità di scindere funzionalmente gli edifici fronte strada su Piazza dei Dogi da quelli retrostanti su cui sono previsti interventi di ristrutturazione ed integrazione.</p> <p>Dove possibile razionalizzazione degli accessori con previsione di posti auto coperti.</p>

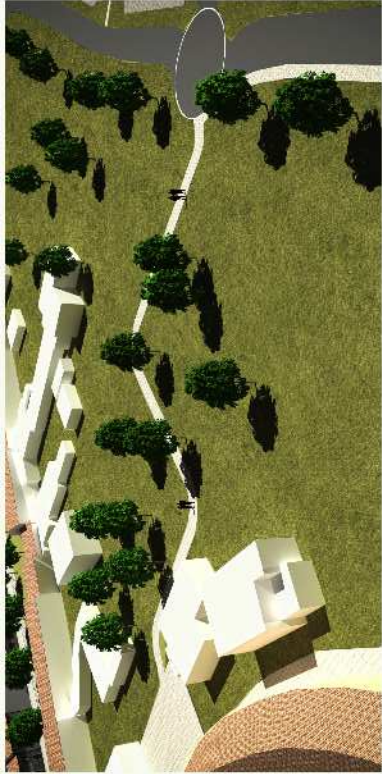
Panoramico del percorso ciclabile-pedonale di collegamento tra il parcheggio sud e l'aula di Merit

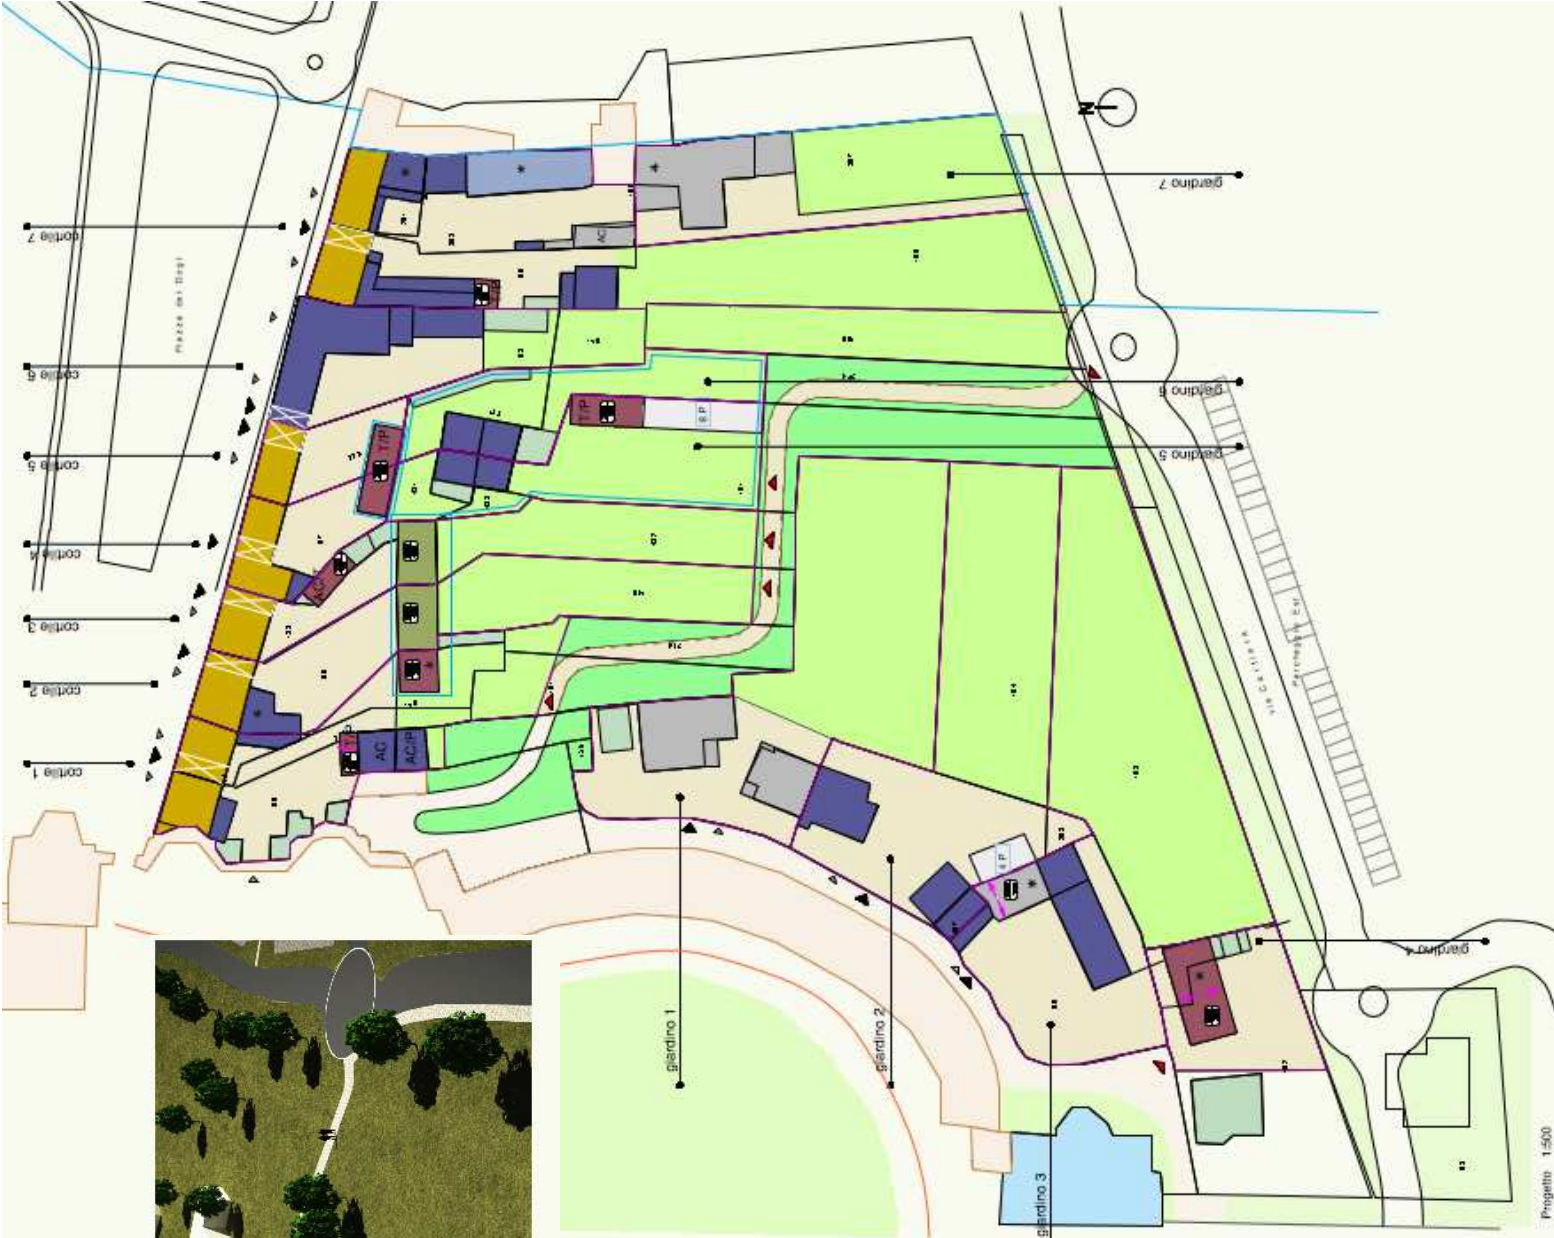
Progetto 1:500

assetto programmatico, sezione sulla sinistra di intervento  
dati di base

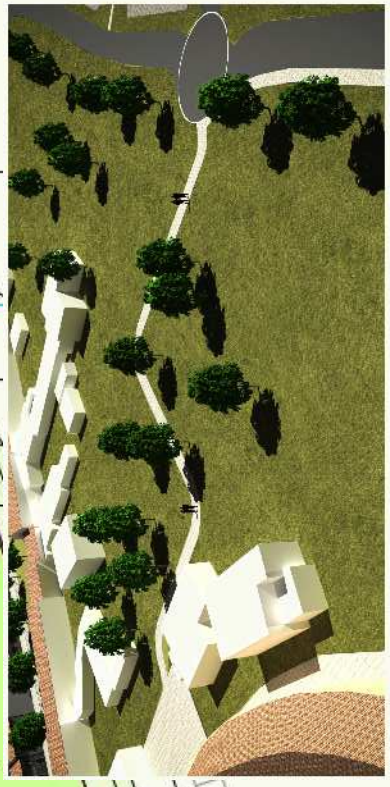
Perseguimento del percorso esistente - pedonalità di collegamento tra il parcheggio sud e Piazza Manni

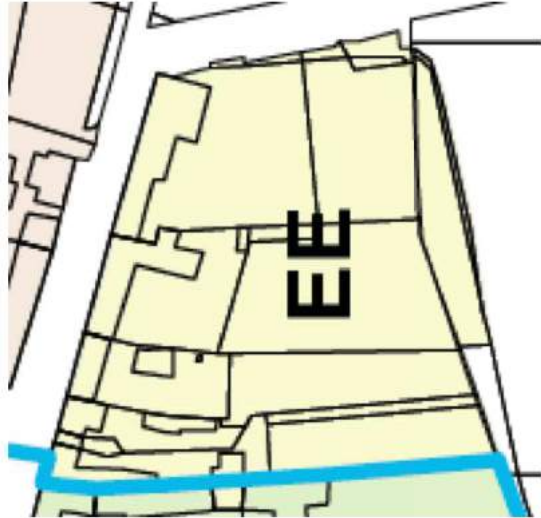
<b>Comparto EE</b>

Vincoli sovraordinati	Nessuno.
Distribuzione delle proprietà	Abbastanza ordinata e coincidente con i "cortili" e gli spazi aperti.
Tipologia /Morfologia	Continuazione degli edifici in linea su Piazza dei Dogi. Tipologie coerenti, ampio scoperto sul retro.
Destinazioni d'uso e utilizzo	Agricolo, per solo ricovero mezzi della vigna a sud. Volumi per il 90% non utilizzati.
Interventi edilizi	Nessuno.
Informazioni particolari	Agricolo in affitto.
Criteri progettuali particolari	Importanti possibilità di riuso con diverse indicazioni per residenza e attività ricettive. In questo caso obbligo di previsione di percorso pedonale su via dei Dogi.
